Evaluación ambiental y caracterización de posible afectación del Área Natural Protegida, Zona de Conservación Ecológica Estero El Salado, en la localidad de Puerto Vallarta, por contingencia ambiental derivada de la ruptura del colector centro norte en su línea de impulsión de 48", localizada en Av. México esq. Av. Las Palmas, Colonia Parque Las Palmas.

Contrato REQ- 65575

Julio de 2019

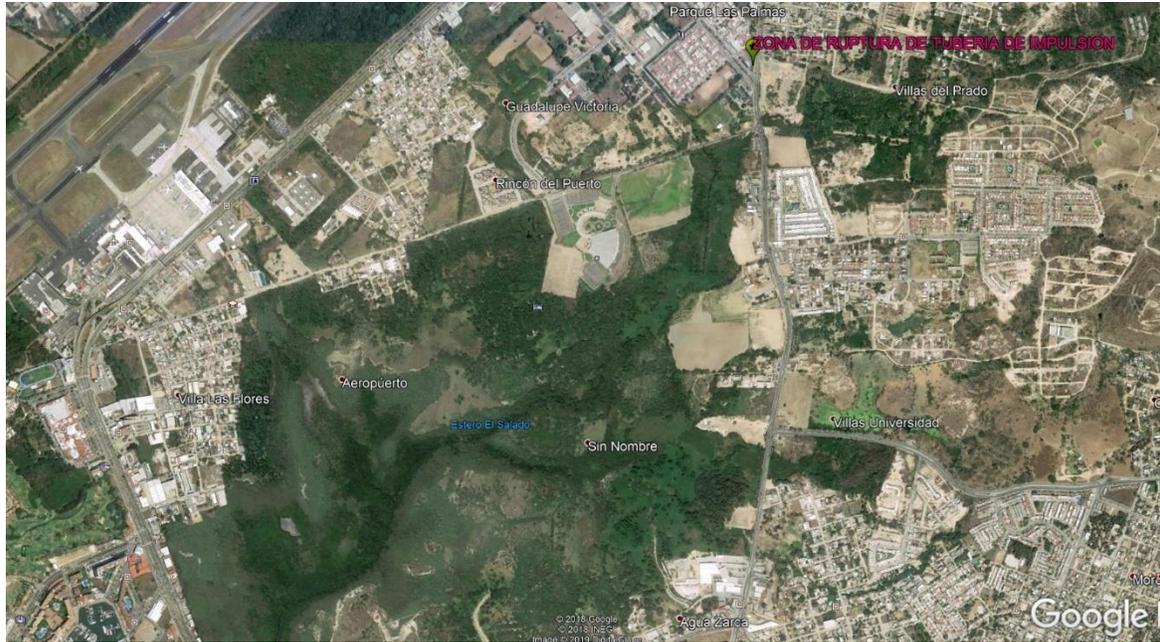
El día 4 de marzo del 2109 a las 02:00 horas se suscitó el vertimiento de la línea presurizada de 48" de conducción de aguas residuales que impulsa el cárcamo de bombeo ubicado en la Planta de Tratamiento de Aguas Residuales (PTAR) Norte I (que recibe dichas aguas residuales del Colector Centro-Norte) a la Planta de Tratamiento de Aguas Residuales (PTAR) Norte II. El vertimiento se suscitó en el cruce de Av. Las Palmas con Av. México en las Mojonera. La planta se encuentra ubicada al Noreste del Área Natural Protegida (ANP) Estero El Salado, a una distancia de 835 m en línea recta.

Ilustración 3. Ubicación de sitio de colapso y del Área Natural Protegida

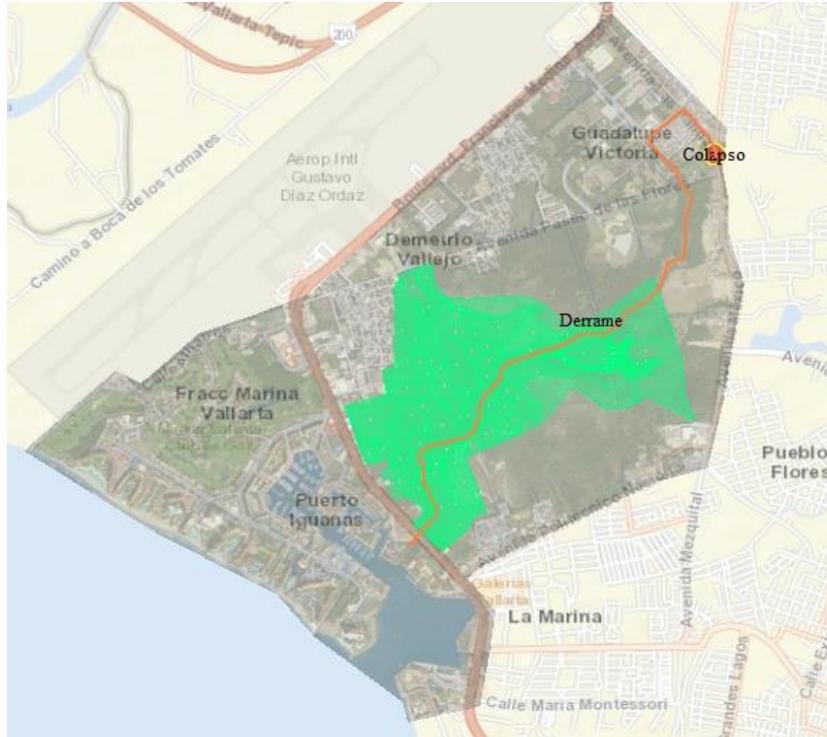
Durante el tiempo que las bombas permanecieron prendidas, la fuga de aguas negras fue de manera superficial, iniciando por la calle las Palmas de la colonia Parque Las Palmas; el vertimiento por gravedad llegó al canal de aguas superficiales "San Carlos" que colinda con la calle Palma Areka para continuar colindante a la calle Palma Real, este canal se comunica directamente con el ANP Estero El Salado. Las aguas negras se desplazaron una distancia de 1,685 metros para llegar al ANP Estero El Salado y a su vez, se afectó una distancia de 2,465 metros dentro del ANP hasta su salida a la dársena portuaria.

Ilustración 4. Trayecto de la descarga

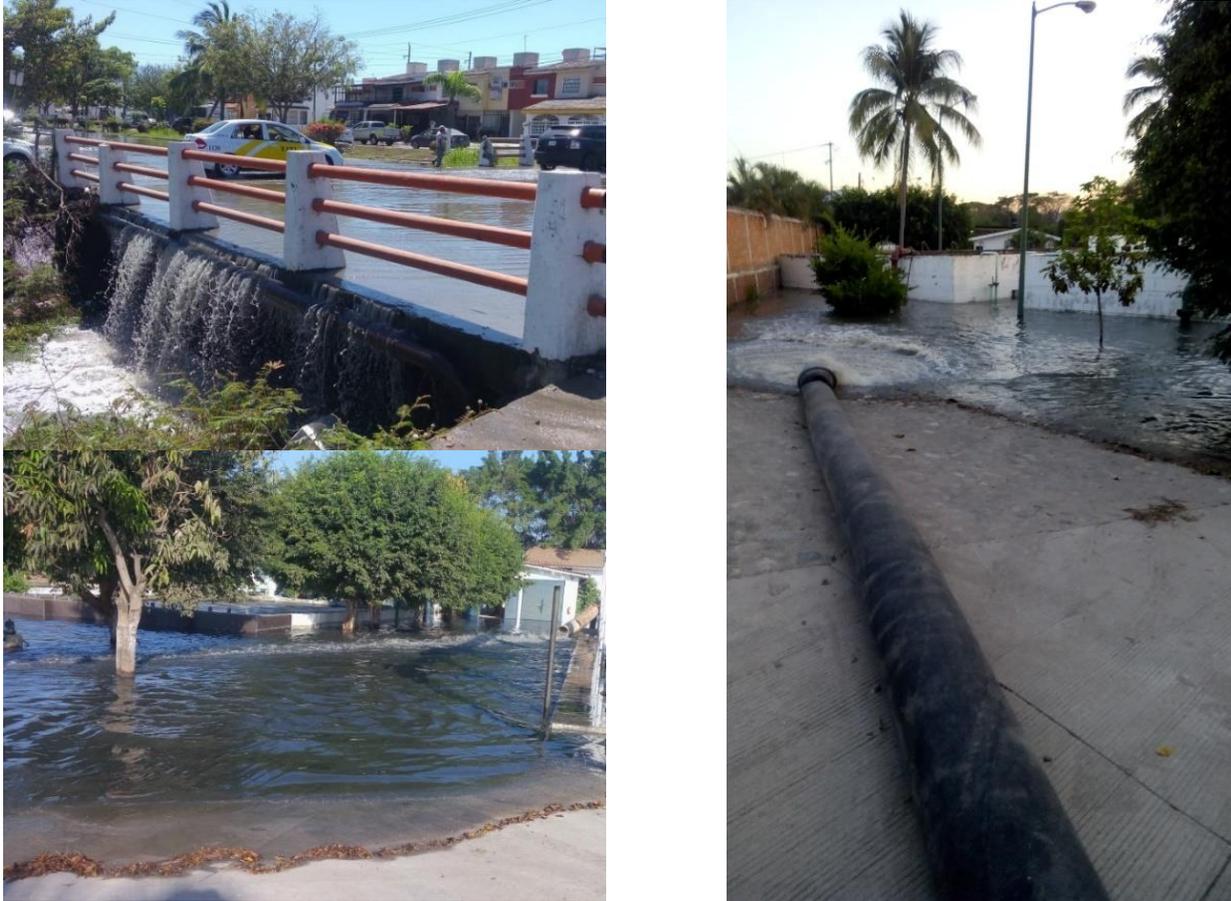
Ilustración 6. Aspectos del vertimiento previo al ingreso al estero de El Salado
(Fotos Jaime Torres Guerrero)

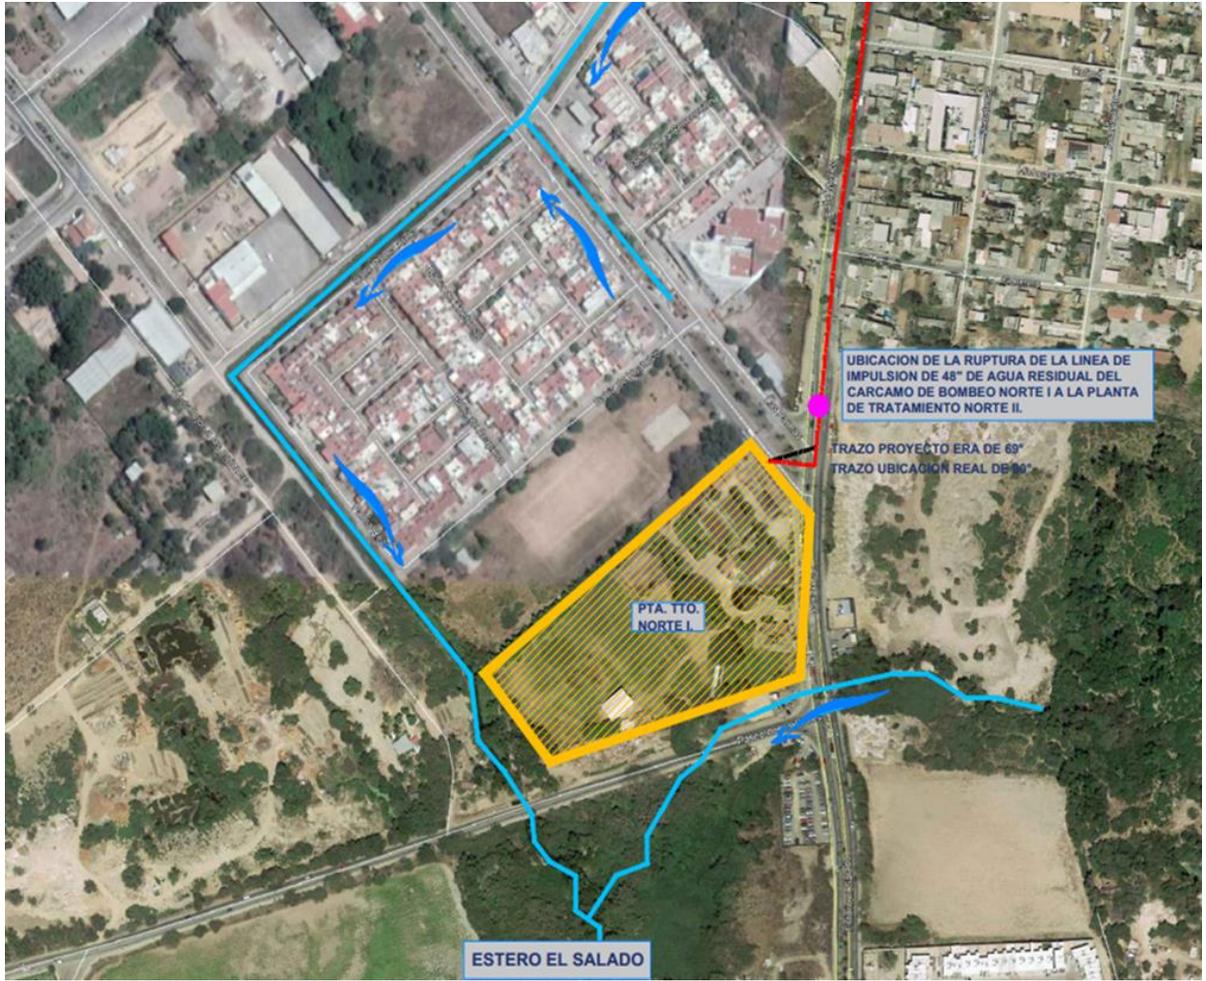
Ilustración 7. Diagrama de escurrimientos superficiales

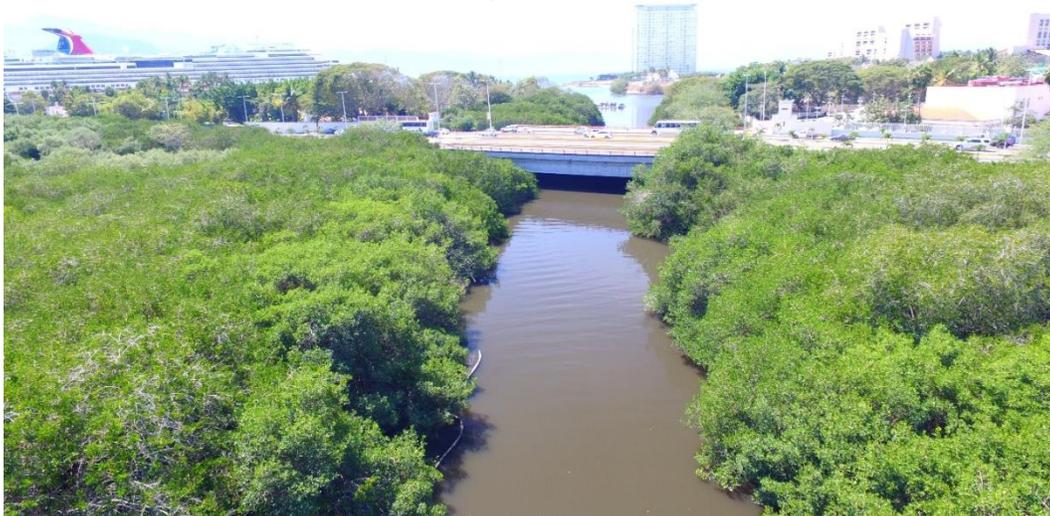
Así mismo, durante la contingencia, las aguas negras ingresaron al Estero El Salado por el canal principal y se desplazaron por el mismo hacia el mar, afectando playas aledañas a la boca del estero, así como a la dársena de la Administración Portuaria Integral de Puerto Vallarta, obligando a las autoridades a cerrar dichas playas para su uso recreativo por dos días; así mismo, por efectos de la marea se extendieron por la cuenca mareal propia del estero, y debido a su diferencia en densidades y temperaturas, el agua negra se mantuvo en el estrato superficial del cuerpo de agua, ingresando por efectos de la marea la cuña salina bajo la capa de aguas negras.

Ilustración 10. Presencia de aguas negras en boca del estero el salado.

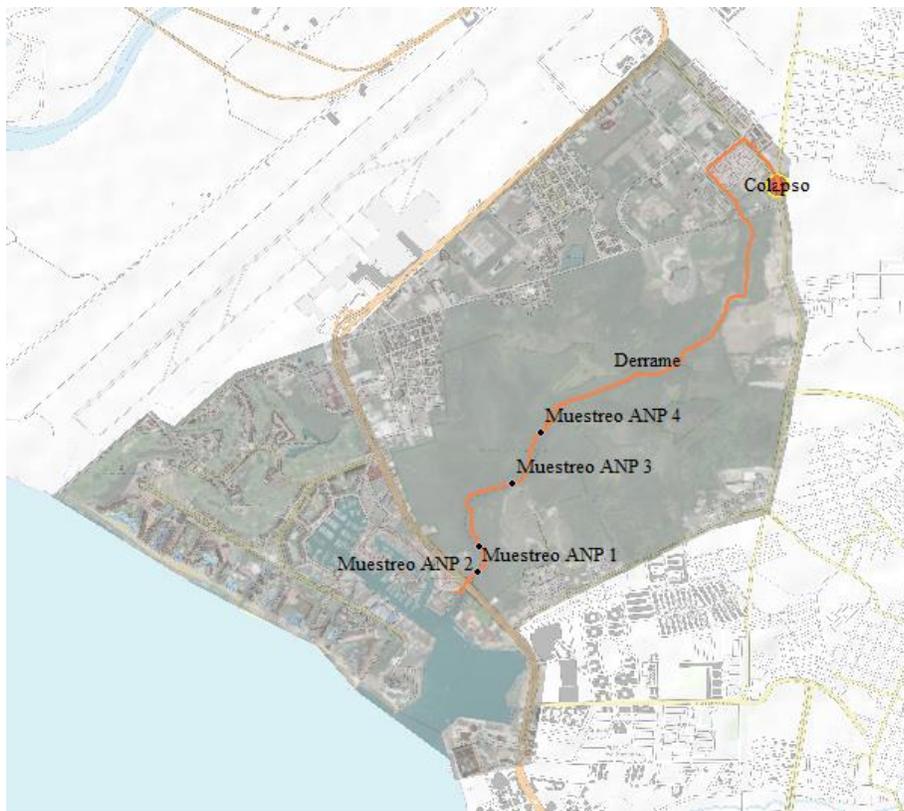
Ilustración 13. Puntos de muestreo realizados por el personal del ANP

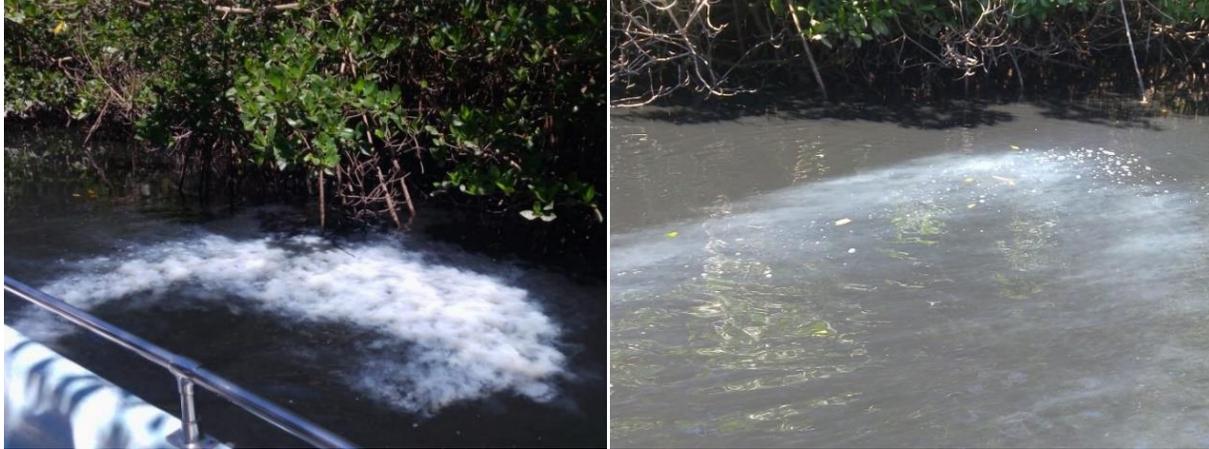
Preparación de la solución de hipoclorito de sodio y vertido directo al cuerpo de agua afectado

*Efecto del vertimiento directo del hipoclorito, reaccionando con los contaminantes presentes en el agua
Ilustración 18. Aspectos de la cloración*

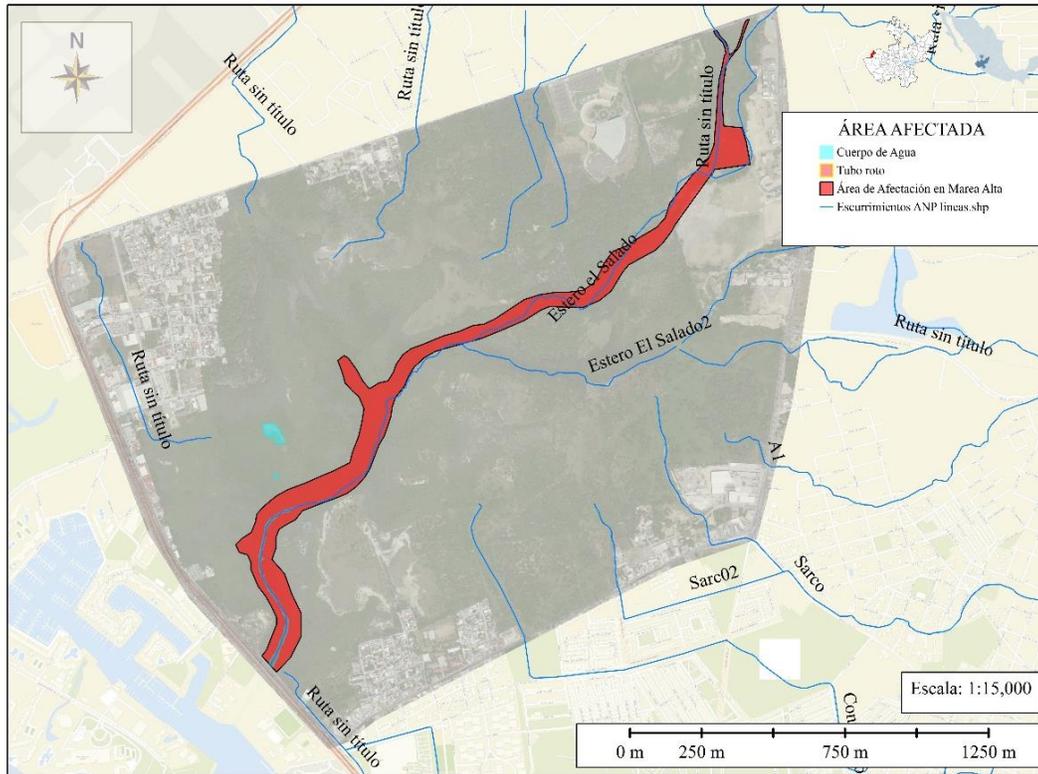
Gracias a que se realizó el monitoreo puntual del estero durante el vertimiento y posterior a este, se logró estimar la ubicación y alcance del vertimiento cuantificando en términos de superficie la zona de afectación, ubicándose principalmente en el canal principal y la zona de mangle Rojo (*Rhizophora mangle*), tal y como se muestra a continuación.

Ilustración 19. Área afectada por vertimiento de aguas negras.

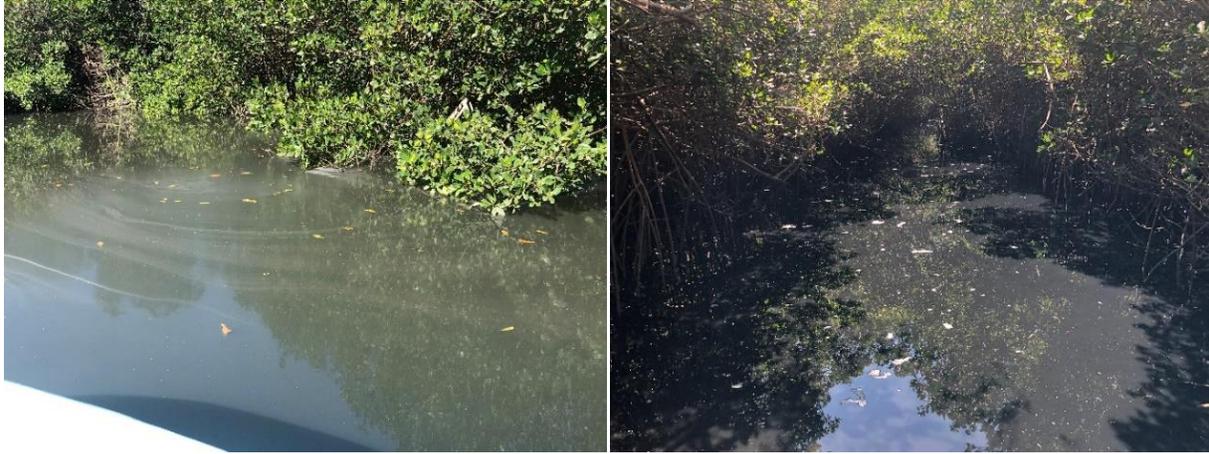
Las aguas negras al ingresar al estero se distribuyeron por el canal principal y permanecieron allí durante varios días, despidiendo olores fétidos y color característico, temiendo con todo esto un daño a la flora y fauna silvestre. El área de afectación al interior del ANP corresponde a una superficie de 18.35 hectáreas, en la cual se distribuye principalmente vegetación de manglar (mangle rojo, mangle blanco) y vegetación de bosque espinoso. Al exterior se encuentra una superficie de afectación de 3.65 hectáreas. La superficie total de afectación a la flora silvestre fue de 22 hectáreas.

Ilustración 20. Aspecto del canal principal con las aguas negras vertidas en el estero
(Fotos Jaime Torres Guerrero)

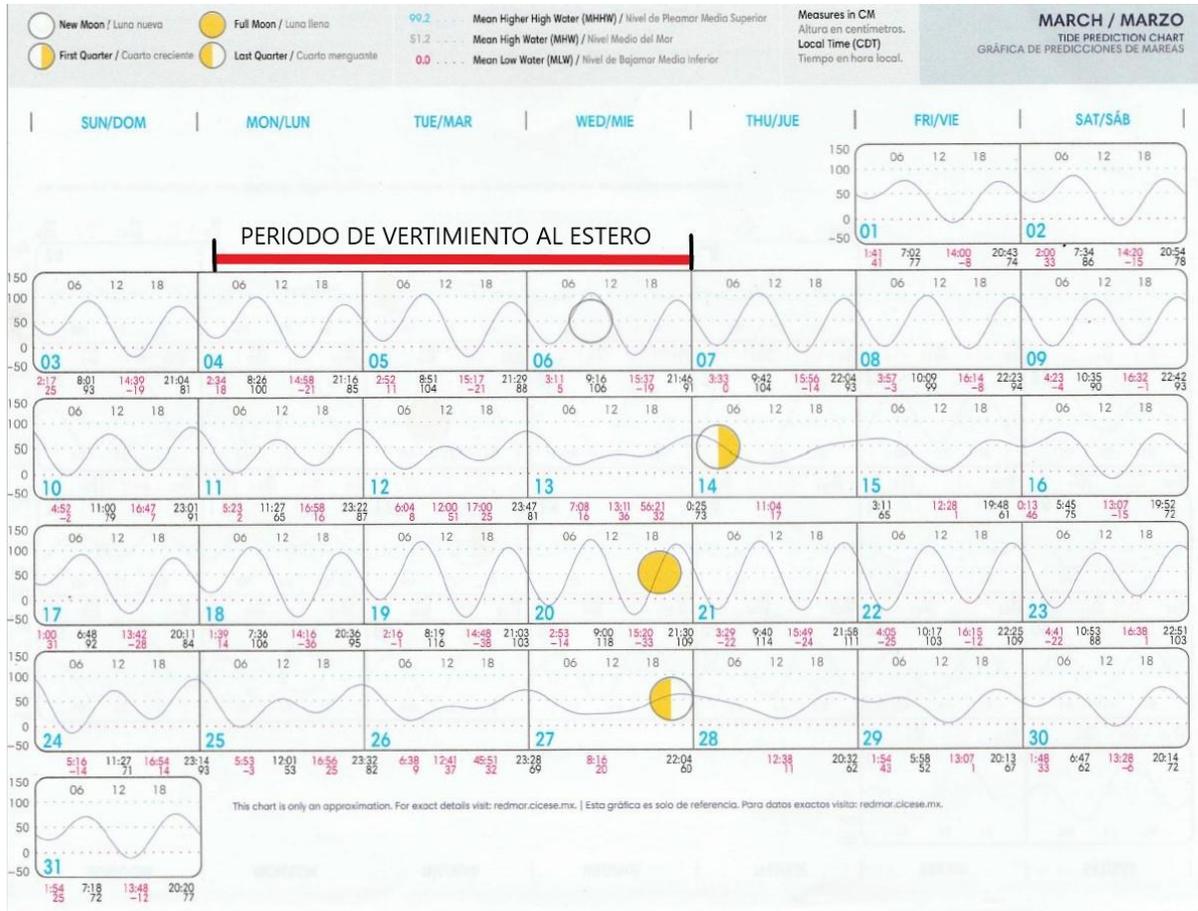
Ilustración 42. Tabla de mareas mostrándose el tiempo del vertimiento.

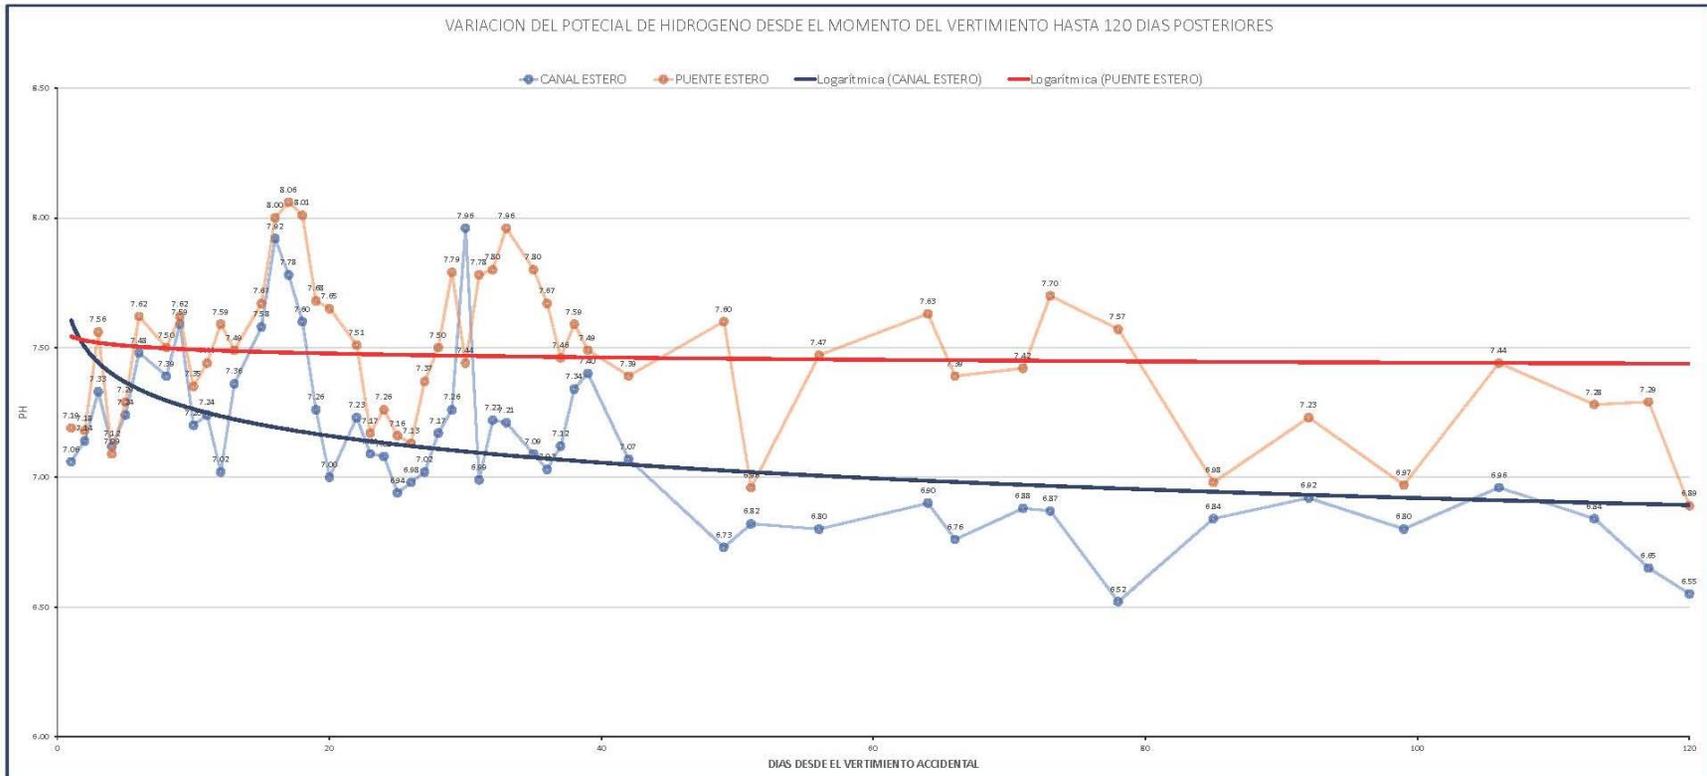
A.- Potencial de Hidrógeno:

Ilustración 44. Variación de potencial de hidrógeno desde el momento del vertimiento hasta 120 días posteriores.

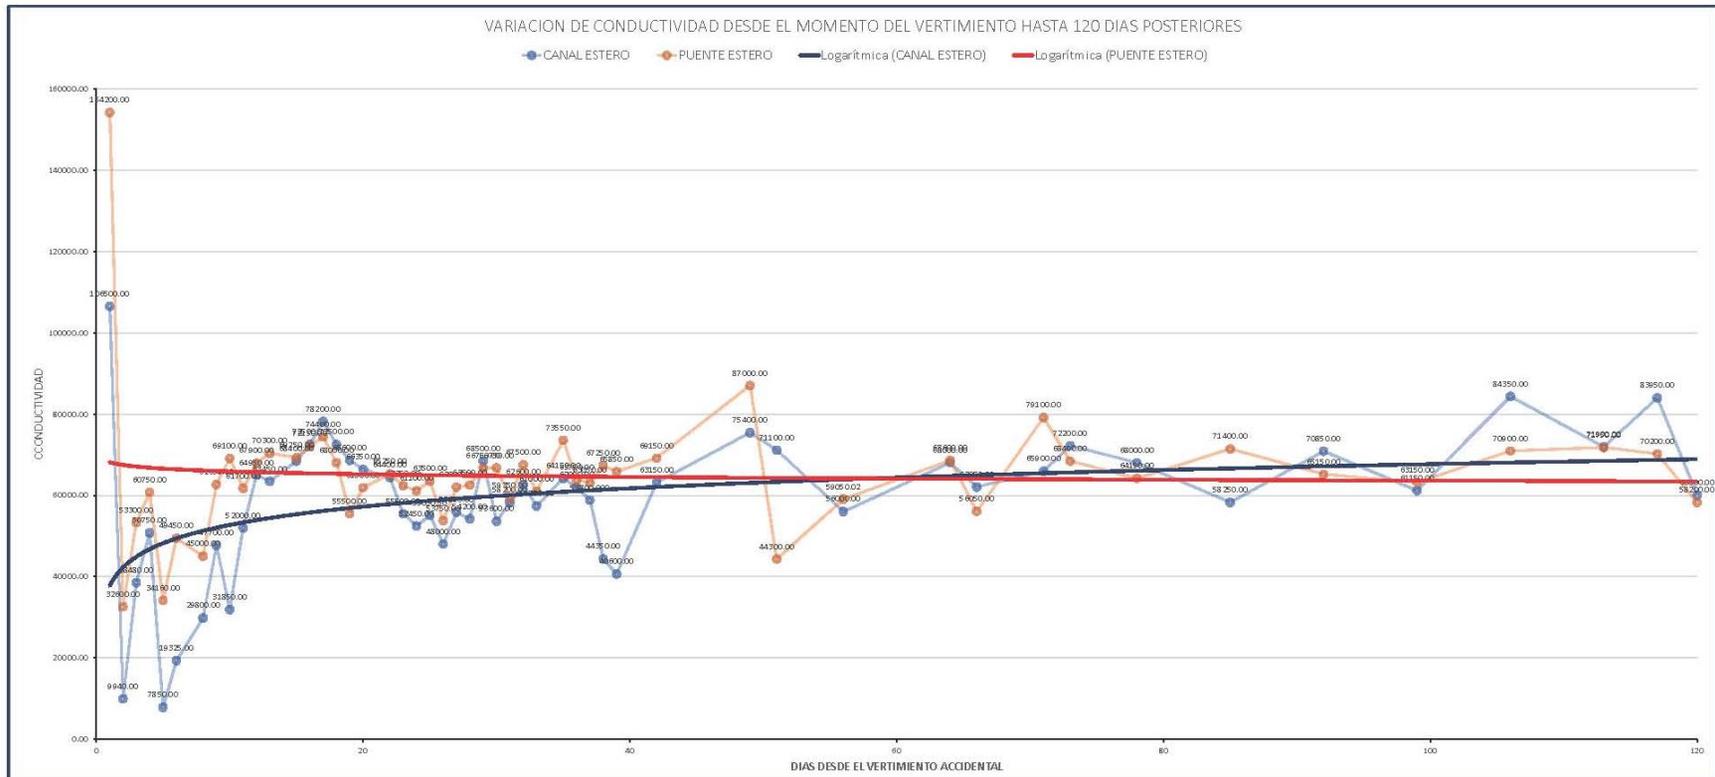
B.- Conductividad (CND):

Ilustración 45. Variación de conductividad desde el momento del vertimiento hasta 120 días posteriores.

Como resultado del uso doméstico del agua la conductividad aumenta, y se sitúa normalmente en el intervalo 1.000-2.000 μ Siemens/cm. La medida de la conductividad resulta muy útil para detectar descargas procedentes de algunas industrias alimentarias y químicas, o infiltraciones de agua del mar en zonas costeras.

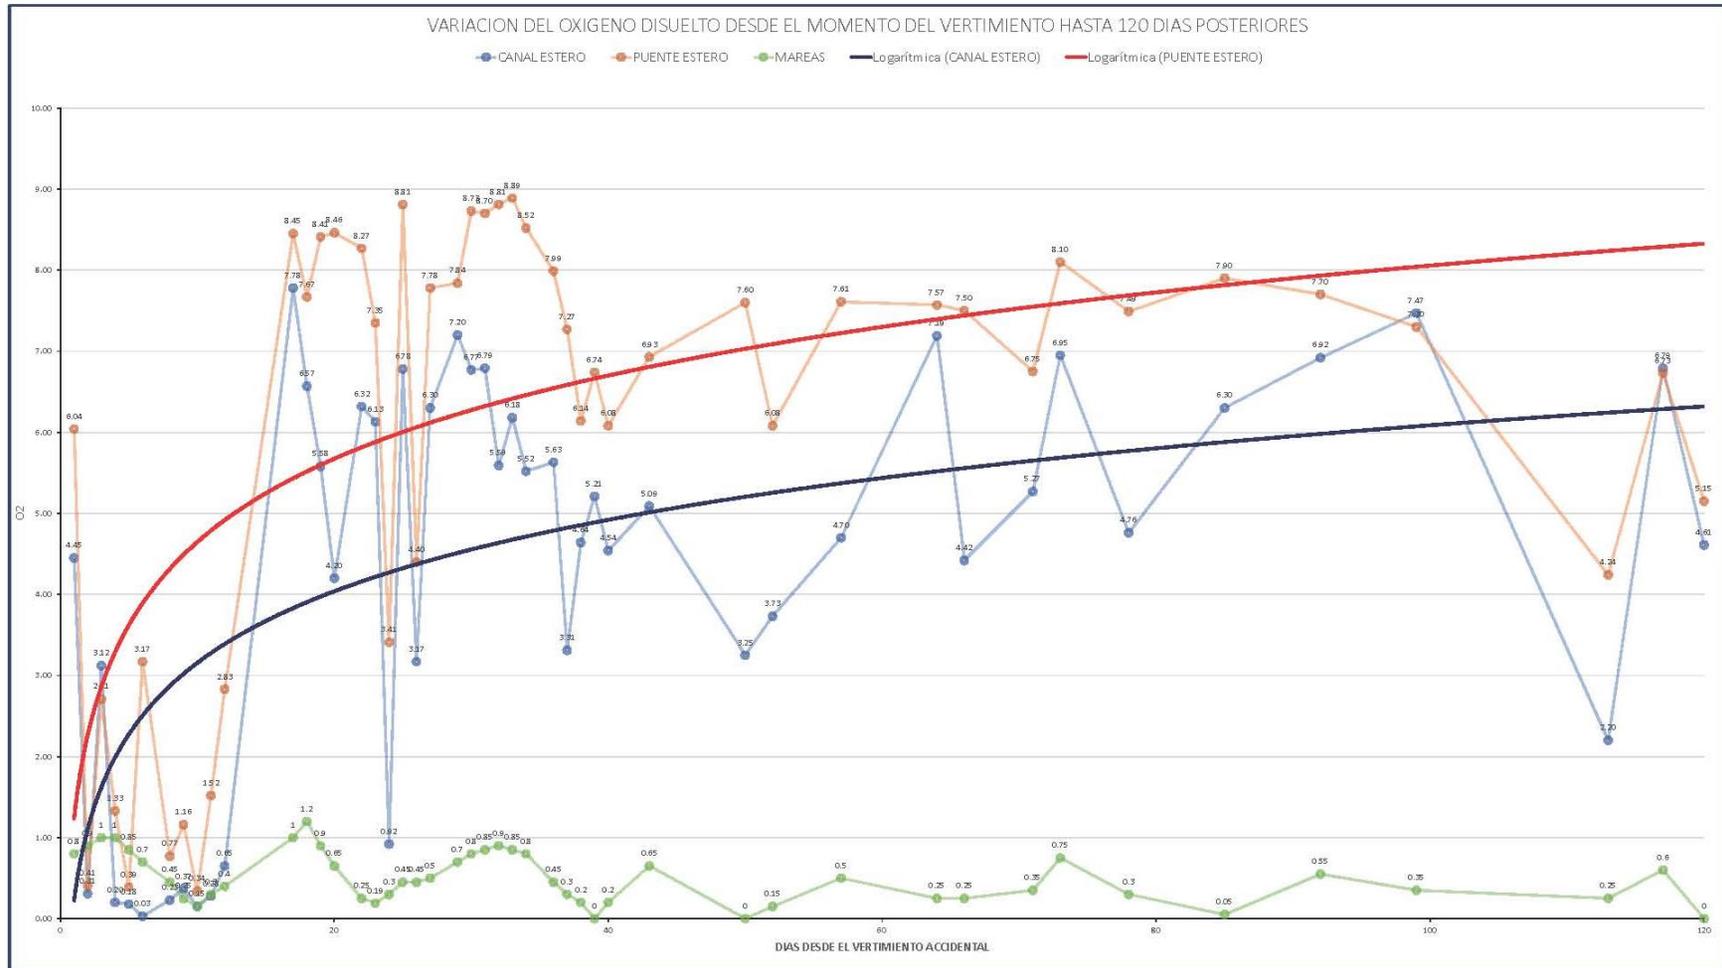
D.- Oxígeno Disuelto:

Ilustración 46. Variación del oxígeno disuelto desde el momento del vertimiento hasta 120 días posteriores.

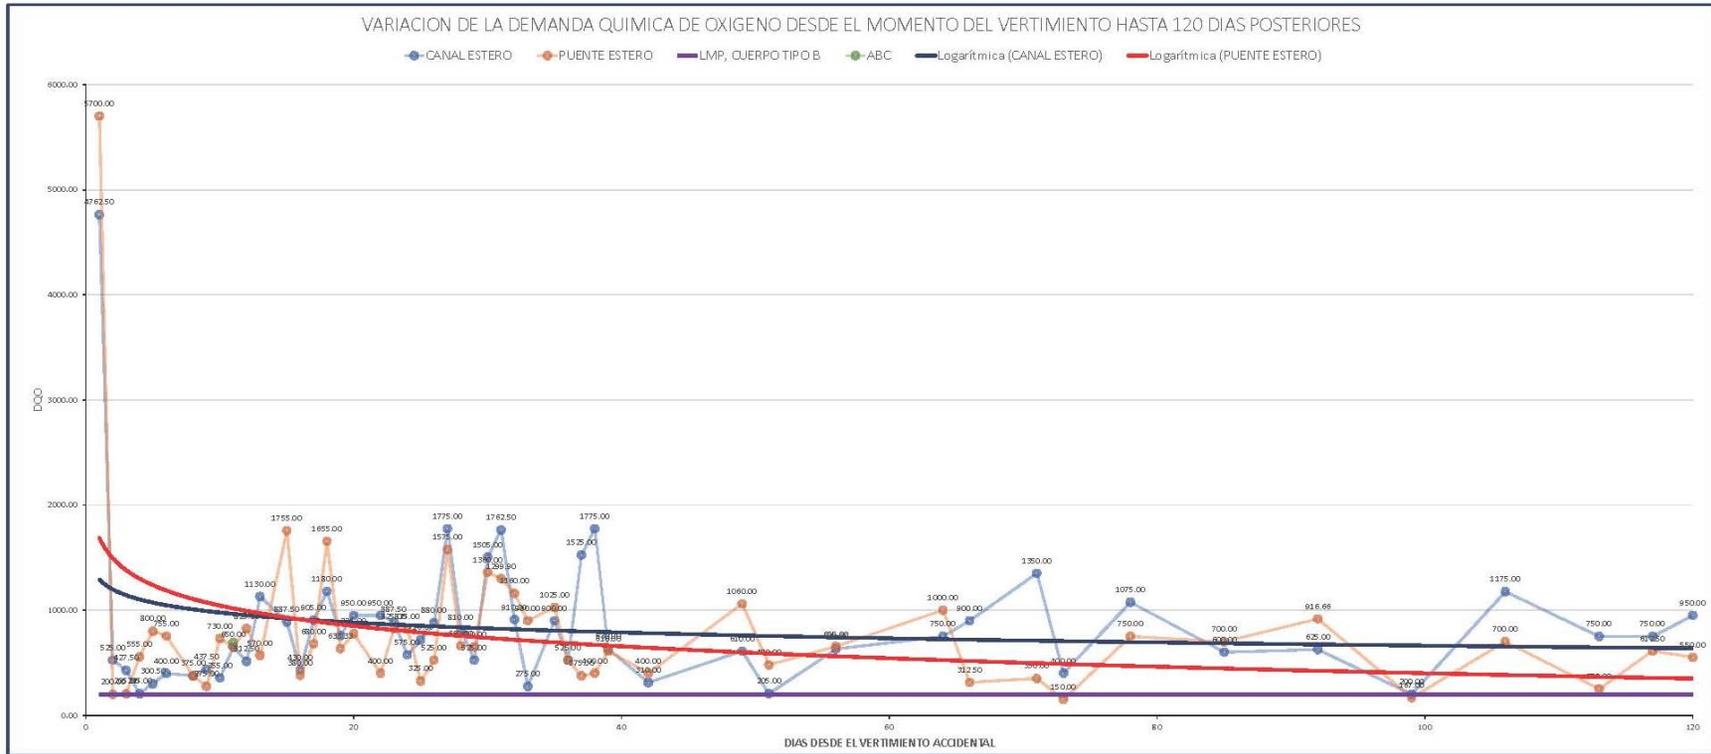
E.- Demanda Química de Oxígeno (DQO):

Ilustración 47. Variación de DQO desde el momento del vertimiento hasta 120 días posteriores.

Es la cantidad de oxígeno consumido por los cuerpos reductores presentes en el agua sin la intervención de los organismos vivos. Efectúa la determinación del contenido total de materia orgánica oxidable, sea biodegradable o no (Universidad Politécnica de Cartagena, 2007). La presente grafica muestra que los niveles de DQO presentes iniciaron con un alto nivel y fueron bajando con el tiempo. Como en todos los casos las mayores concentraciones se observaron en el canal y debido a la alta concentración de contaminante orgánico y desechos orgánicos propios del estero, a medida que el agua sale del estero al llegar a la zona bajo el puente de la avenida los niveles eran menores debido a la dilución con el agua salada. El valor máximo de DQO que la Ley Federal de Derechos acepta para verter aguas tratadas a un cuerpo receptor tipo B (Estuarios y Humedales) es 200 mg/L. El valor de las muestras siempre estuvo por encima de este valor y por los reportes anuales, nunca baja a este nivel en el canal y desembocadura del Estero. Podría considerarse que las aguas el Estero son ricas en materia orgánica y por eso se mantiene un nivel elevado de DQO, más sin embargo del reporte histórico de SEAPAL de análisis de aguas de los afluentes estos llegan al estero con altos niveles de DQO.

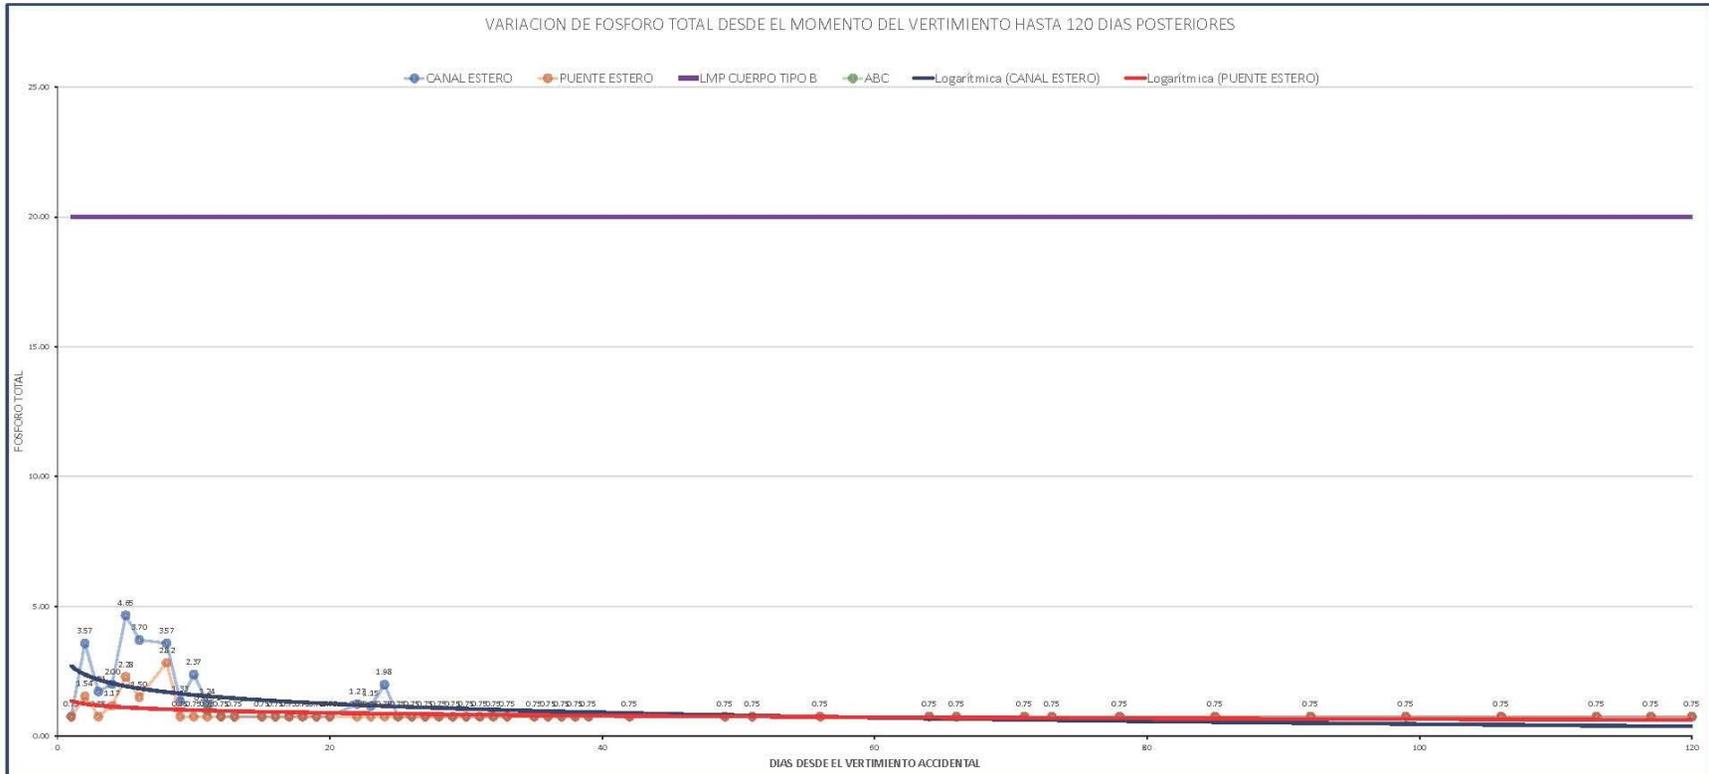
F.- Fosforo Total (PT):

Ilustración 48. Variación de fosforo desde el momento del vertimiento hasta 120 días posteriores.

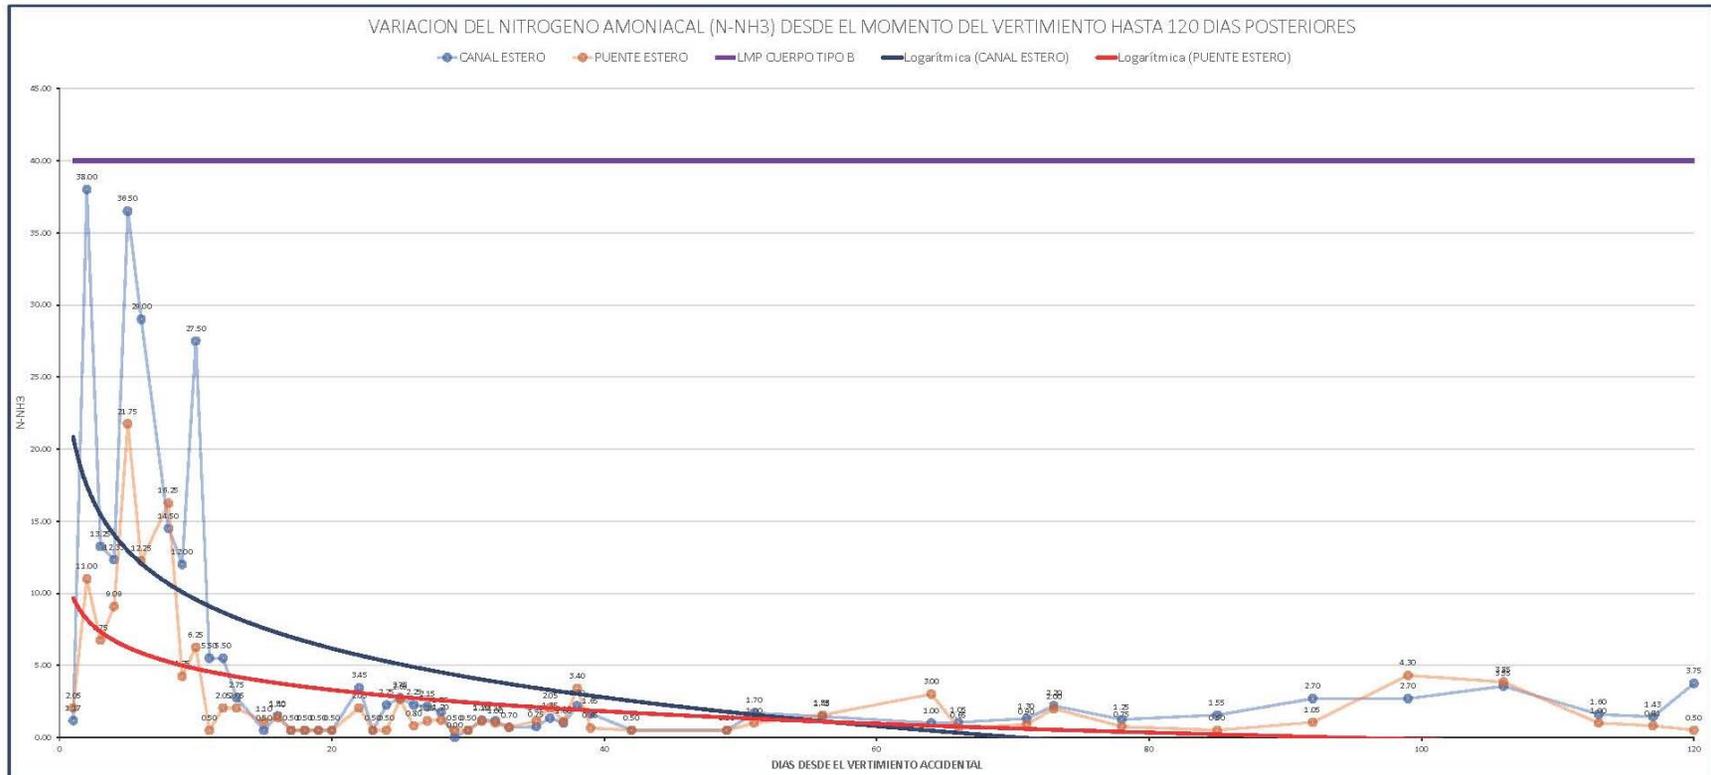
G.- Nitrógeno amoniacal (N-NH₃):

Ilustración 49. Variación de nitrógeno amoniacal desde el momento del vertimiento hasta 120 días posteriores.

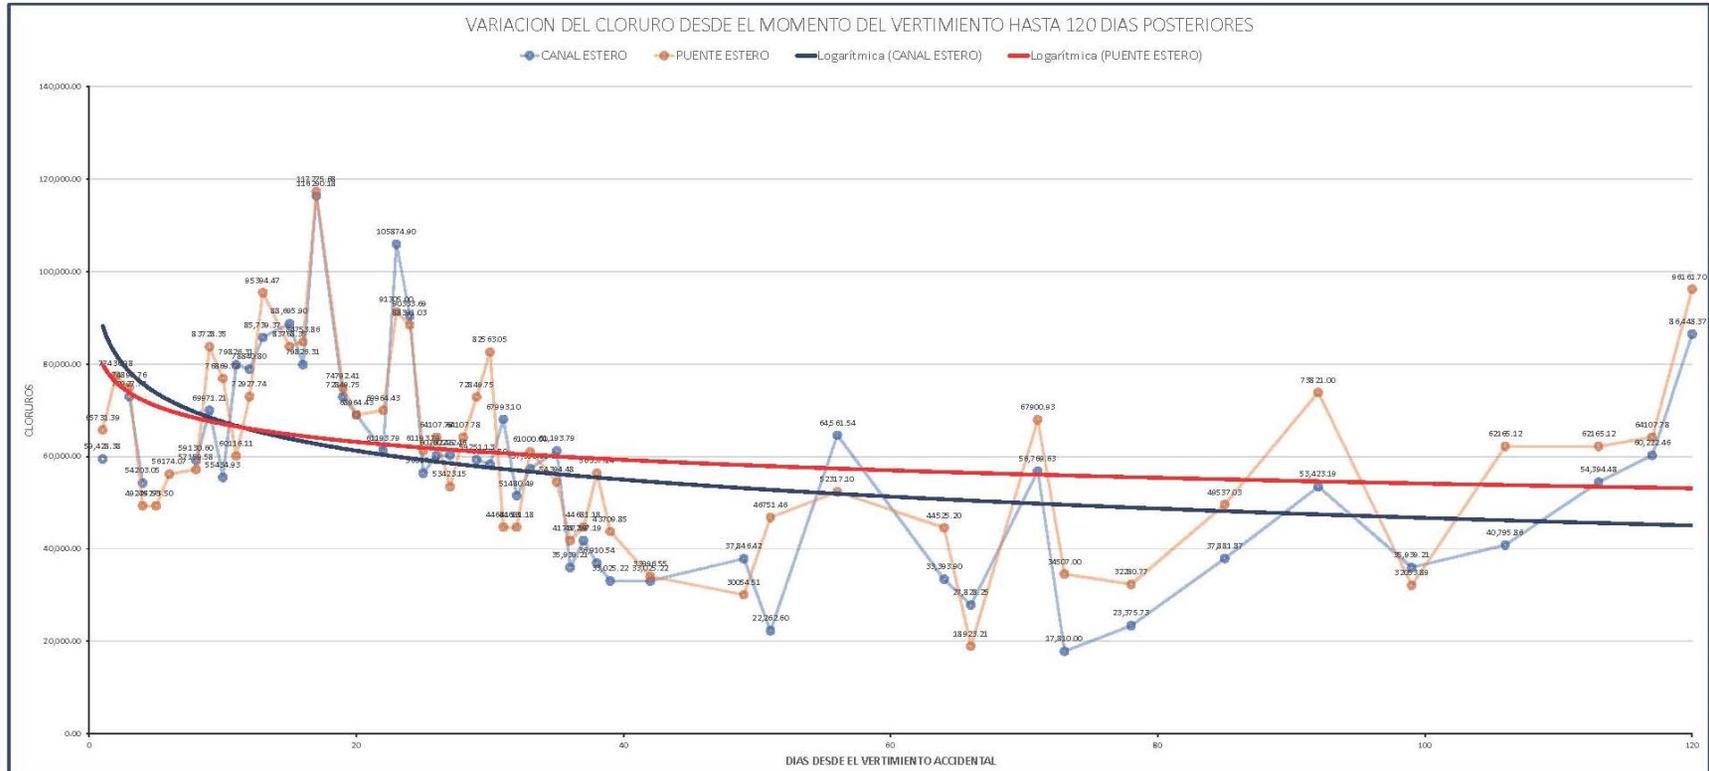
Ilustración 50. Variación de cloruro desde el momento del vertimiento hasta 120 días posteriores.

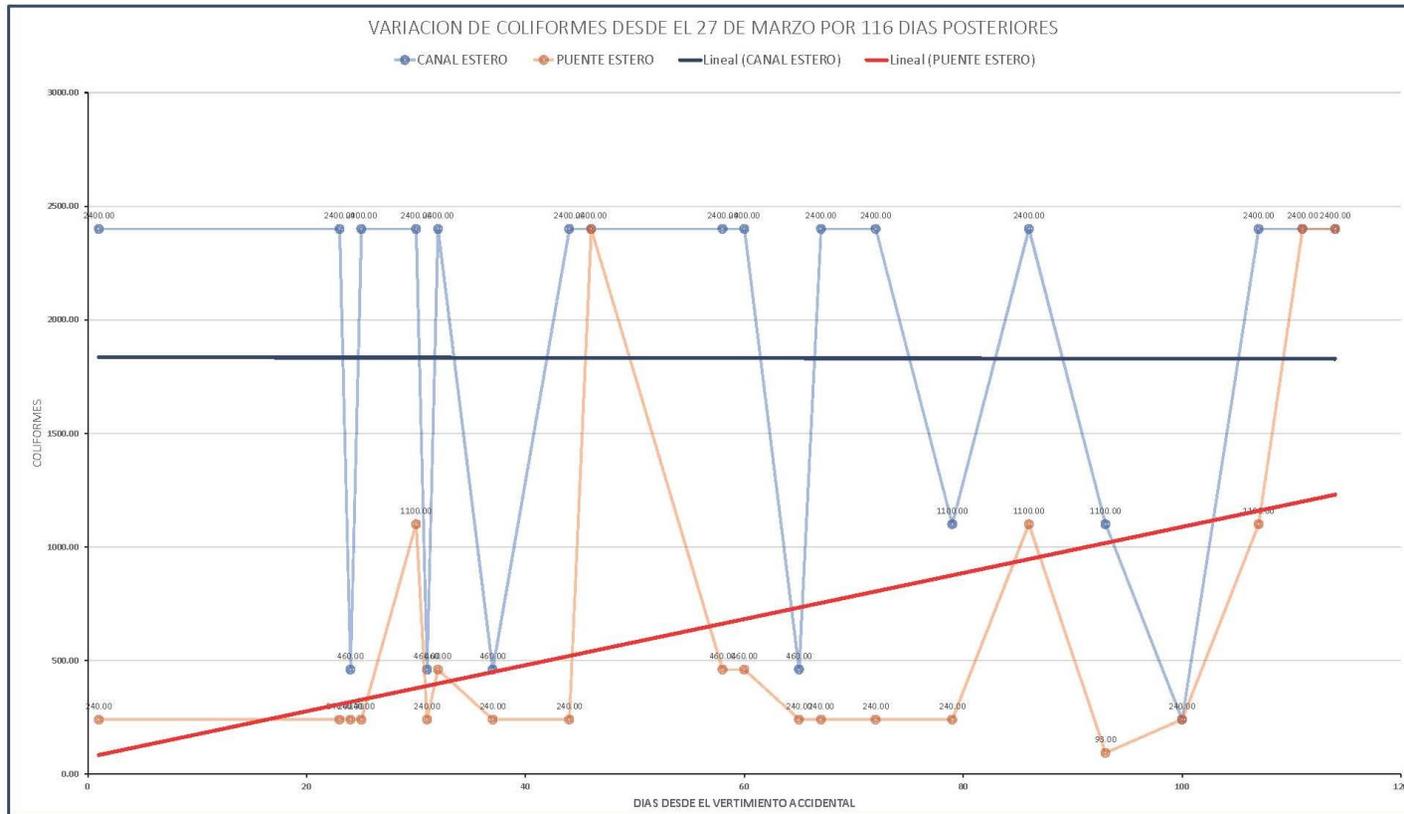
Ilustración 51. Variación de coliformes desde el momento del vertimiento hasta 120 días posteriores.

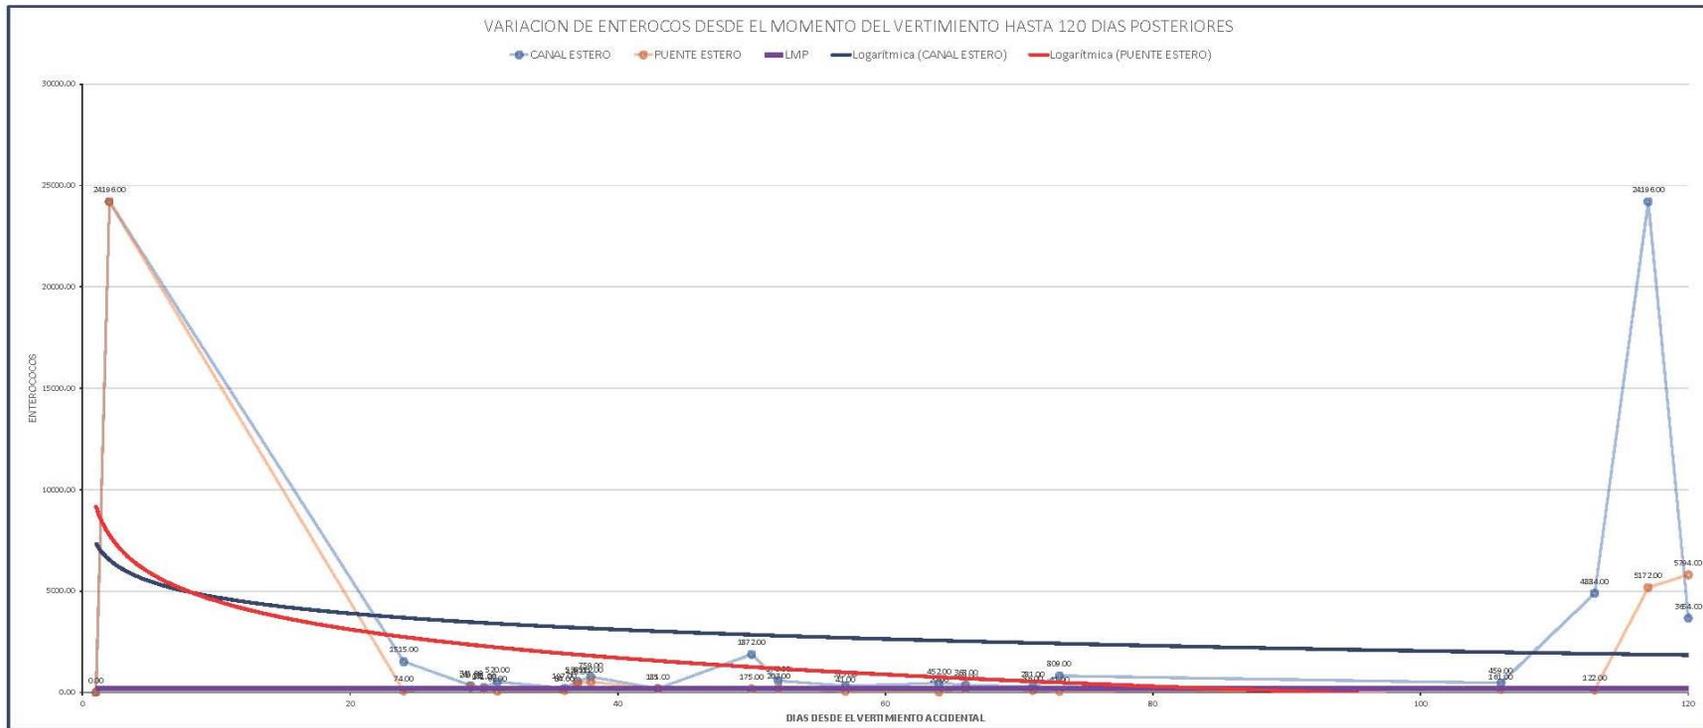
Ilustración 52. Variación de enterococos desde el momento del vertimiento hasta 120 días posteriores.

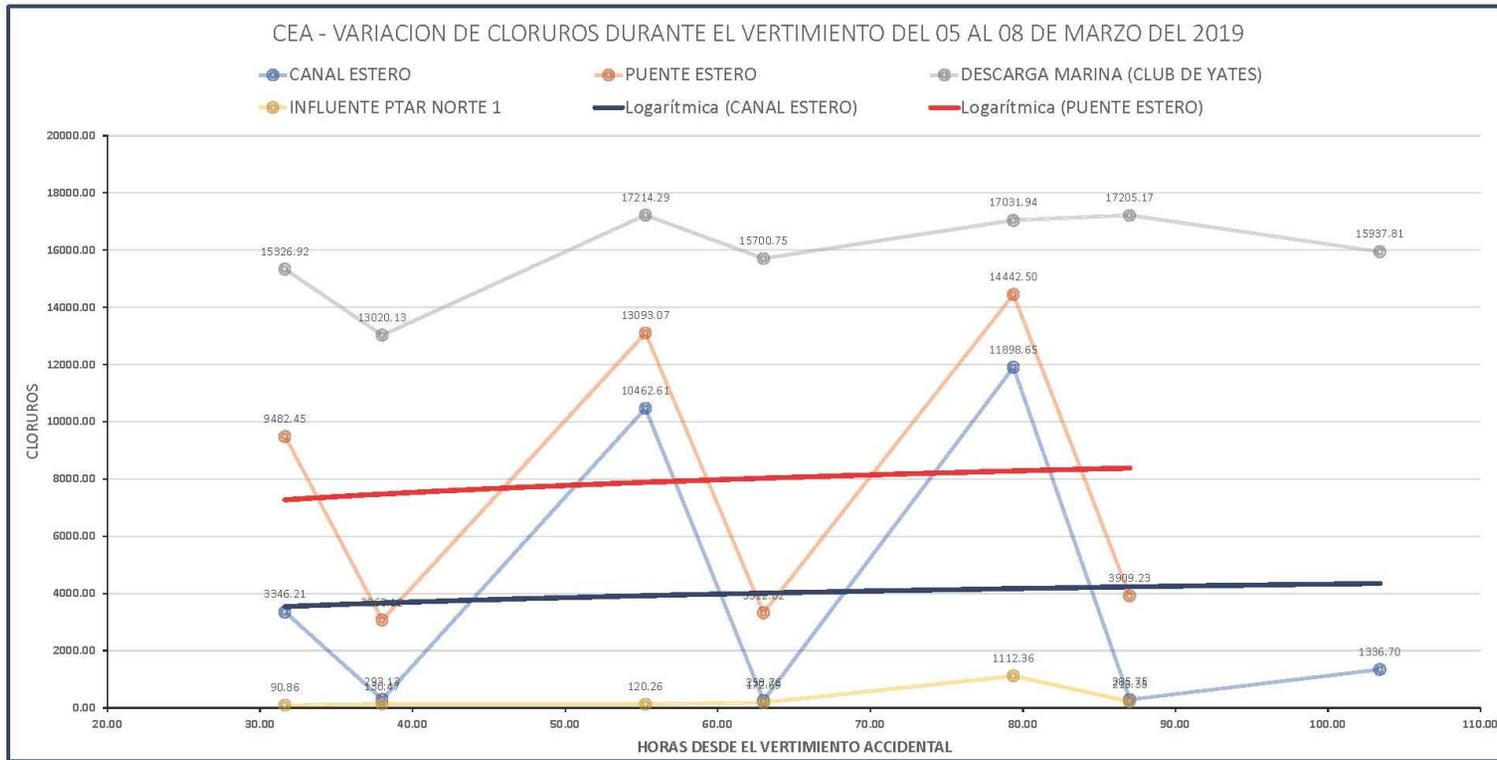
Ilustración 53. Variación de cloruros durante el vertimiento del 05 al 08 de marzo 2019.
