Evaluación ambiental y caracterización de posible afectación del Área Natural Protegida, Zona de Conservación Ecológica Estero El Salado, en la localidad de Puerto Vallarta, por contingencia ambiental derivada de la ruptura del colector centro norte en su línea de impulsión de 48", localizada en Av. México esq. Av. Las Palmas, Colonia Parque Las Palmas.

Contrato REQ- 65575

Julio de 2019

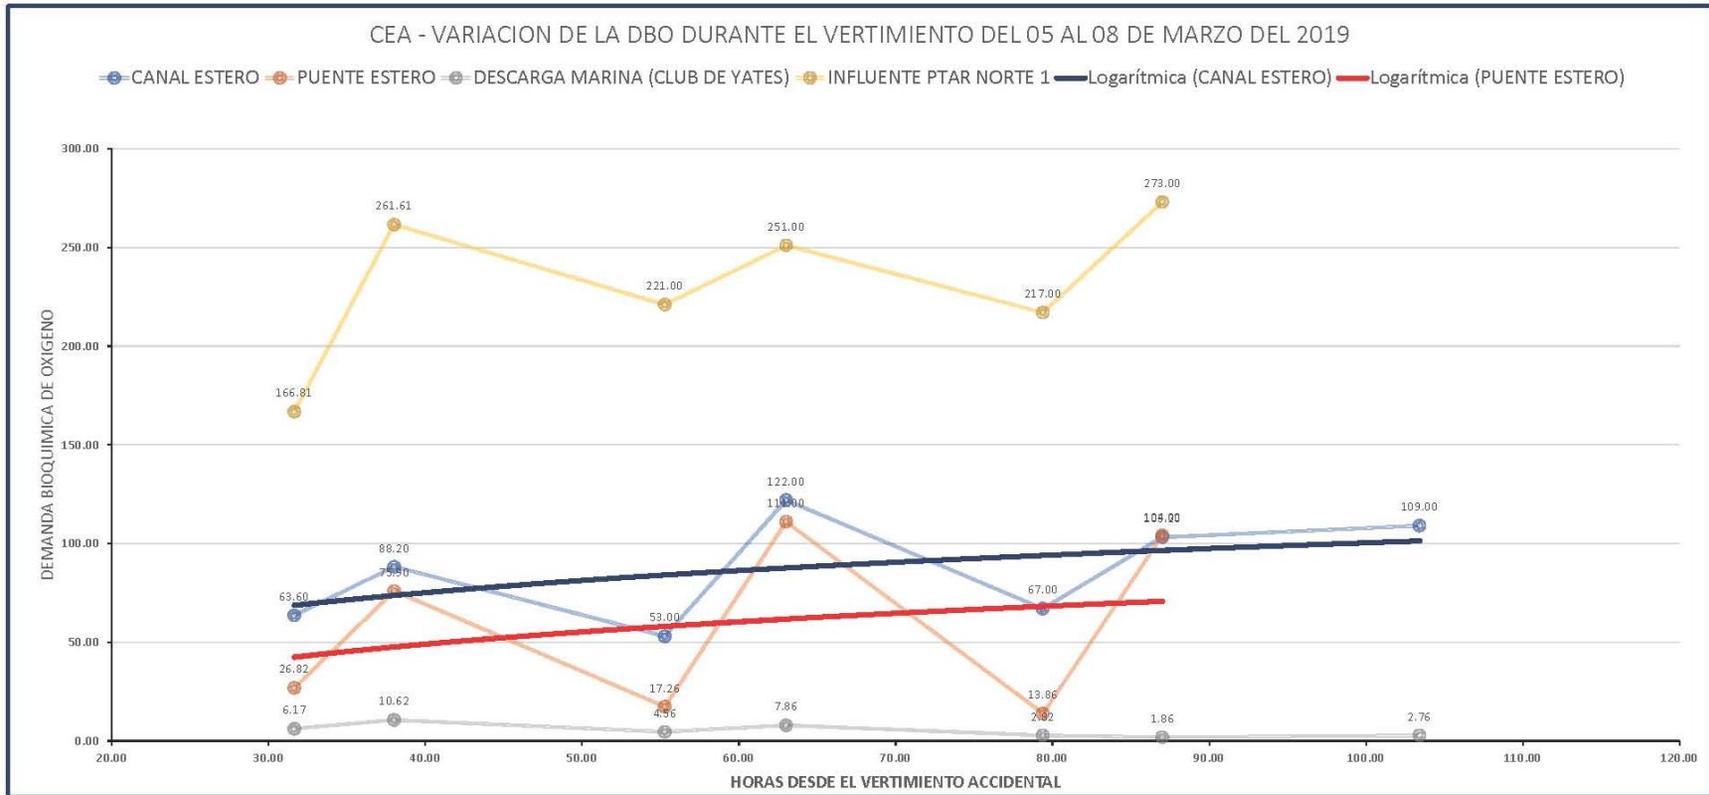
Ilustración 54. Variación de DBO durante el vertimiento del 05 al 08 de marzo 2019.

Permite determinar la materia orgánica biodegradable. Es la cantidad de oxígeno necesaria para descomponer la materia orgánica presente, por la acción bioquímica aerobia. Esta transformación biológica precisa un tiempo superior a los 20 días, por lo que se ha aceptado, como norma, realizar una incubación durante 5 días, a 20°C, en la oscuridad y fuera del contacto del aire, a un pH de 7-7.5 y en presencia de nutrientes y oligoelementos que permitan el crecimiento de los microorganismos. A este parámetro se le denomina DBO (Universidad Politécnica de Cartagena, 2007).

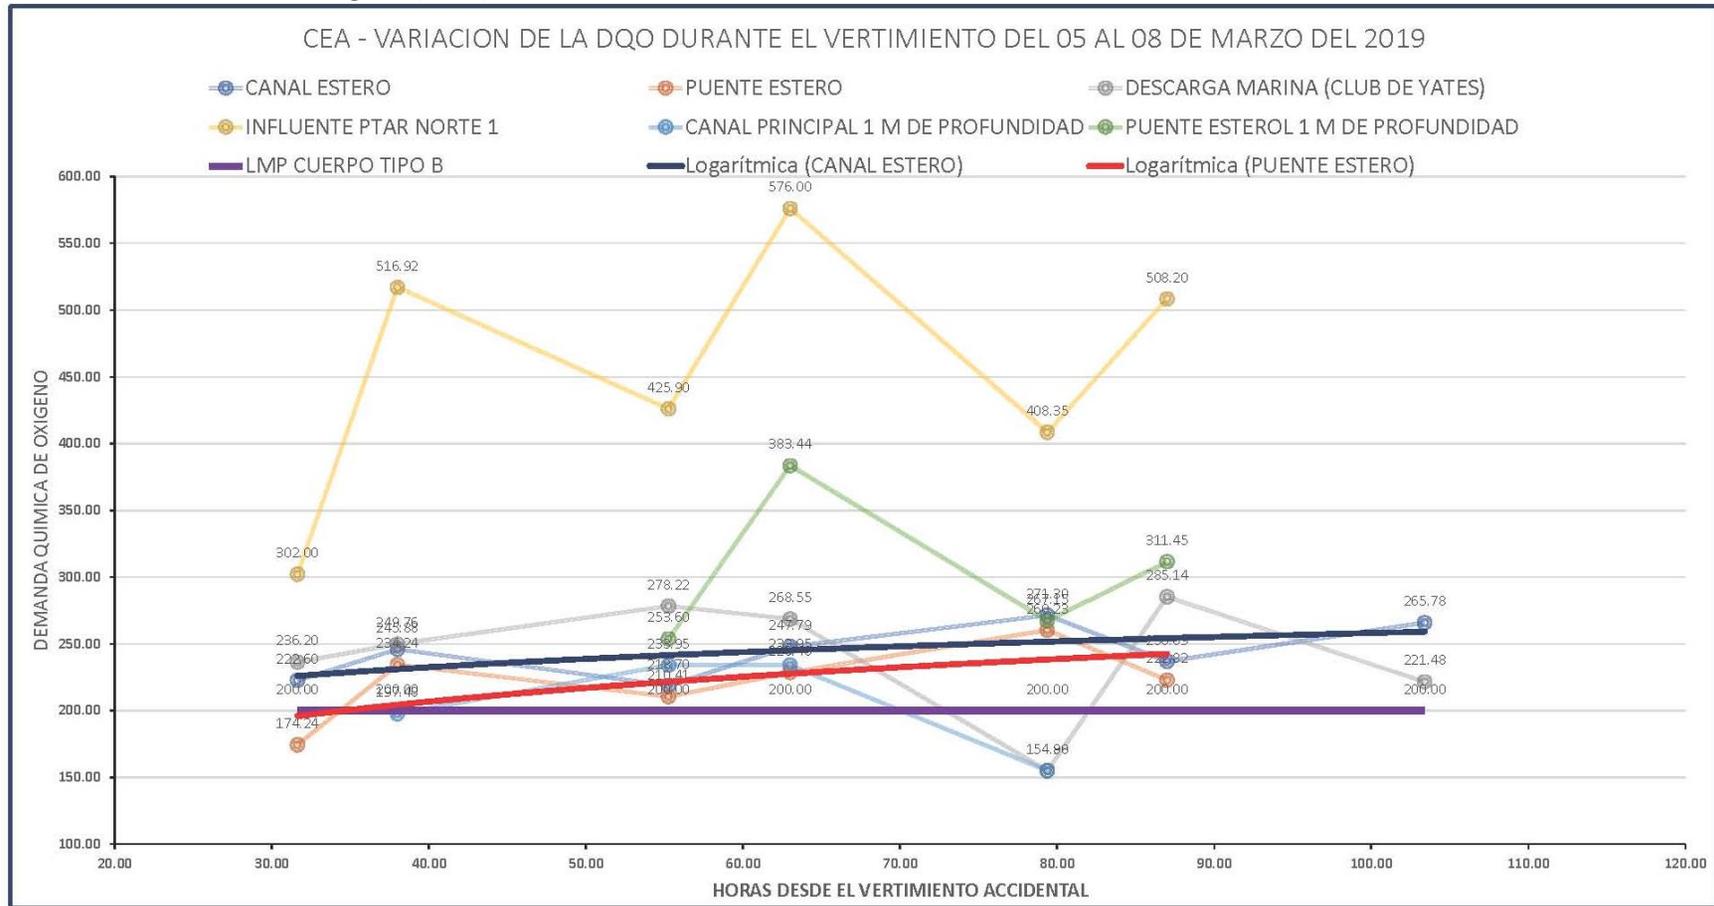
Ilustración 55. Variación de DQO durante el vertimiento del 05 al 08 de marzo 2019.

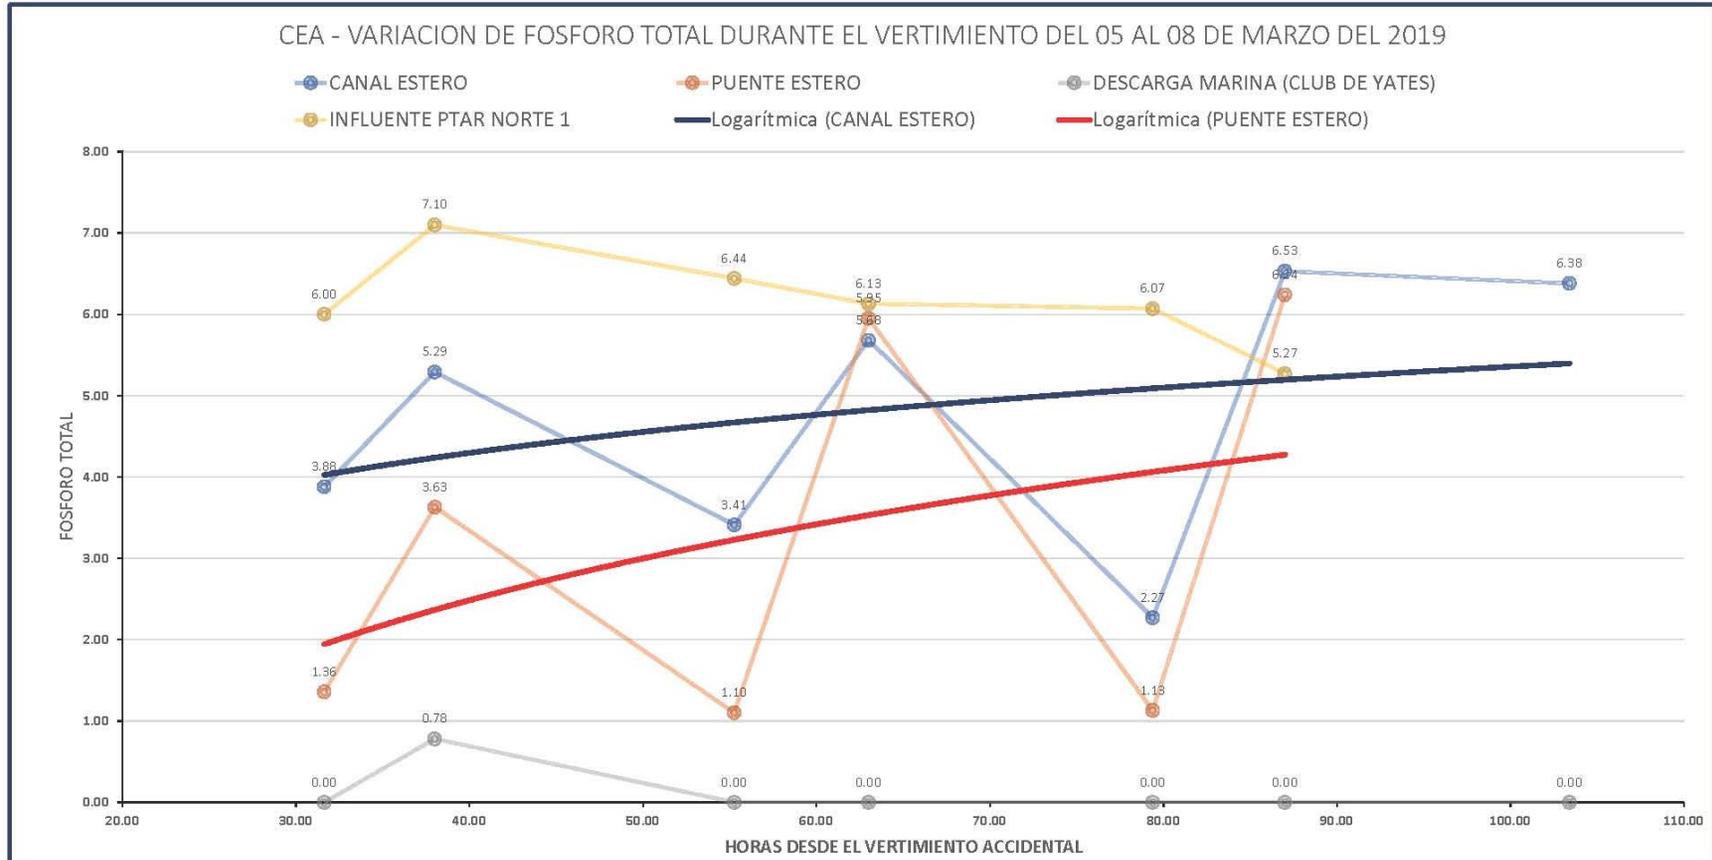
Ilustración 56. Variación de fosforo total durante el vertimiento del 05 al 08 de marzo 2019.

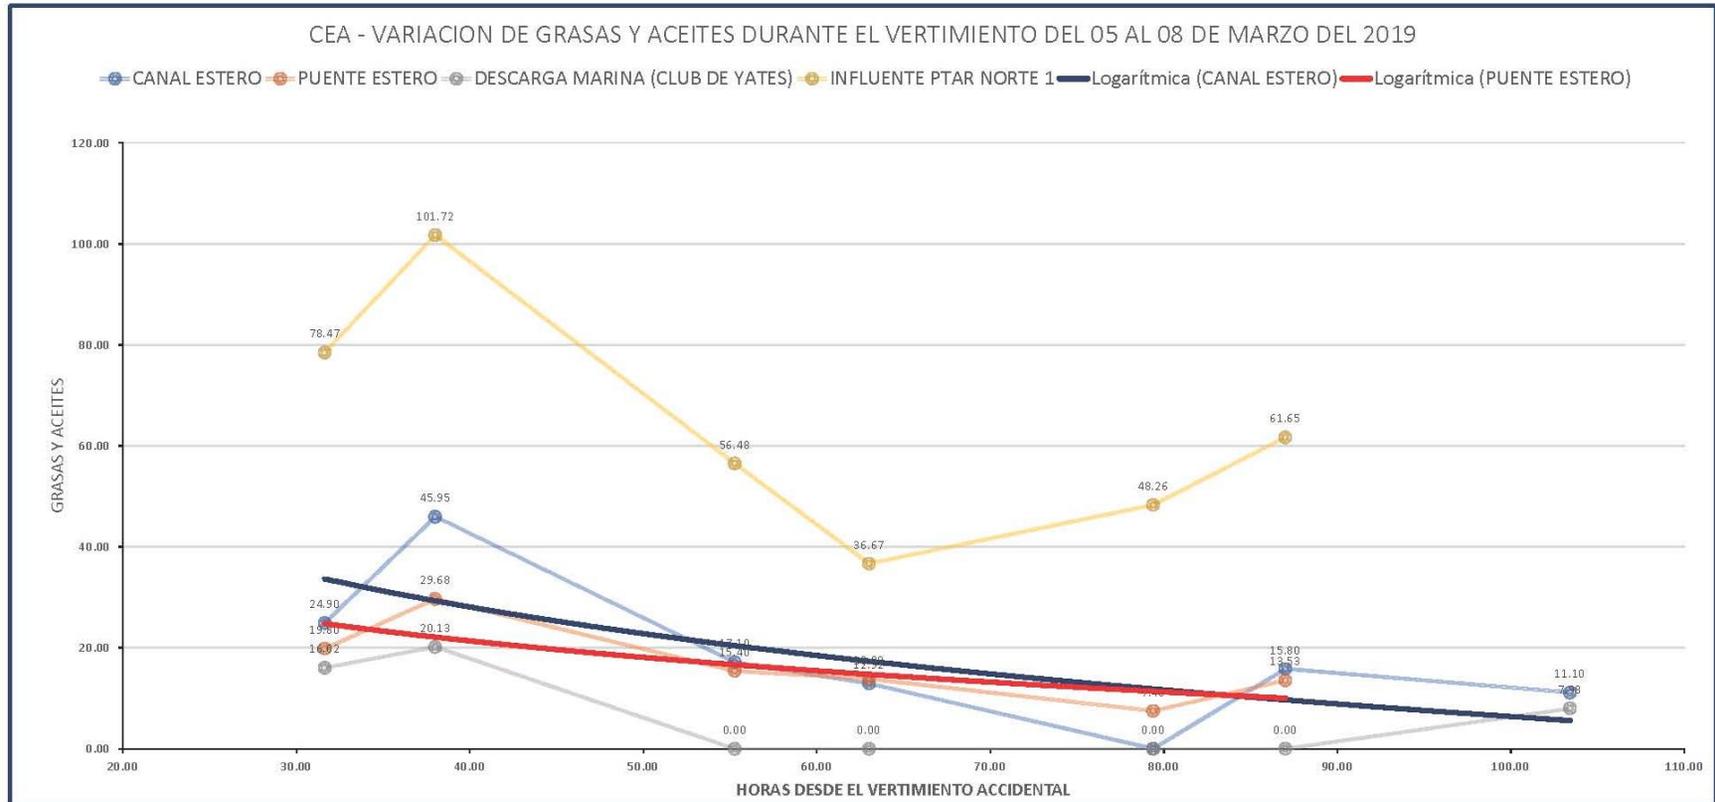
Ilustración 57. Variación de grasas y aceites durante el vertimiento del 05 al 08 de marzo 2019.

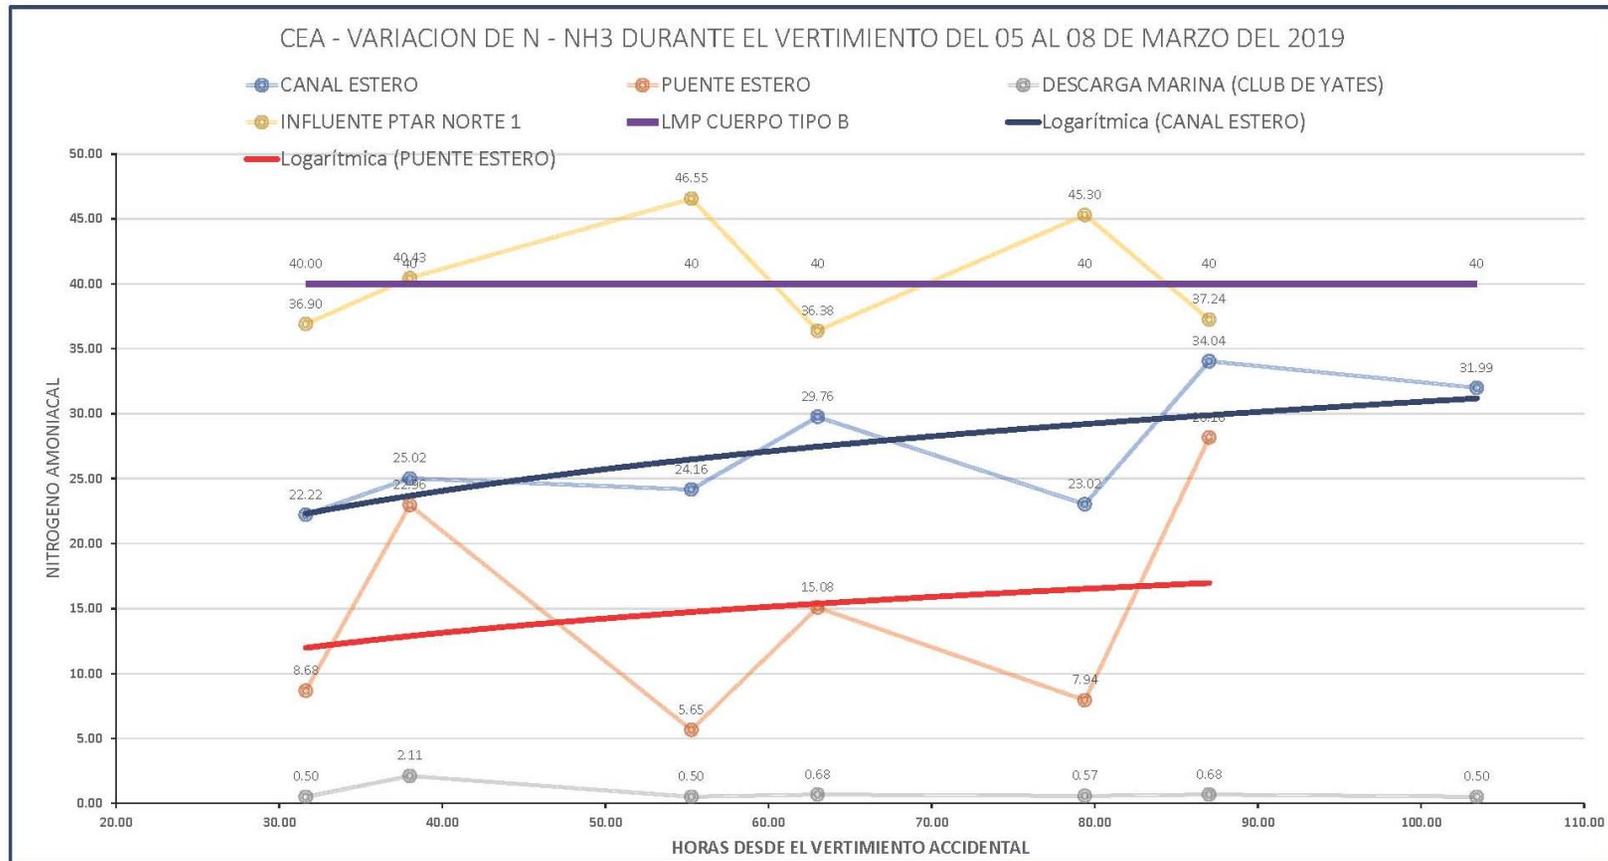
Ilustración 58. Variación de nitrógeno amoniacal durante el vertimiento del 05 al 08 de marzo 2019.

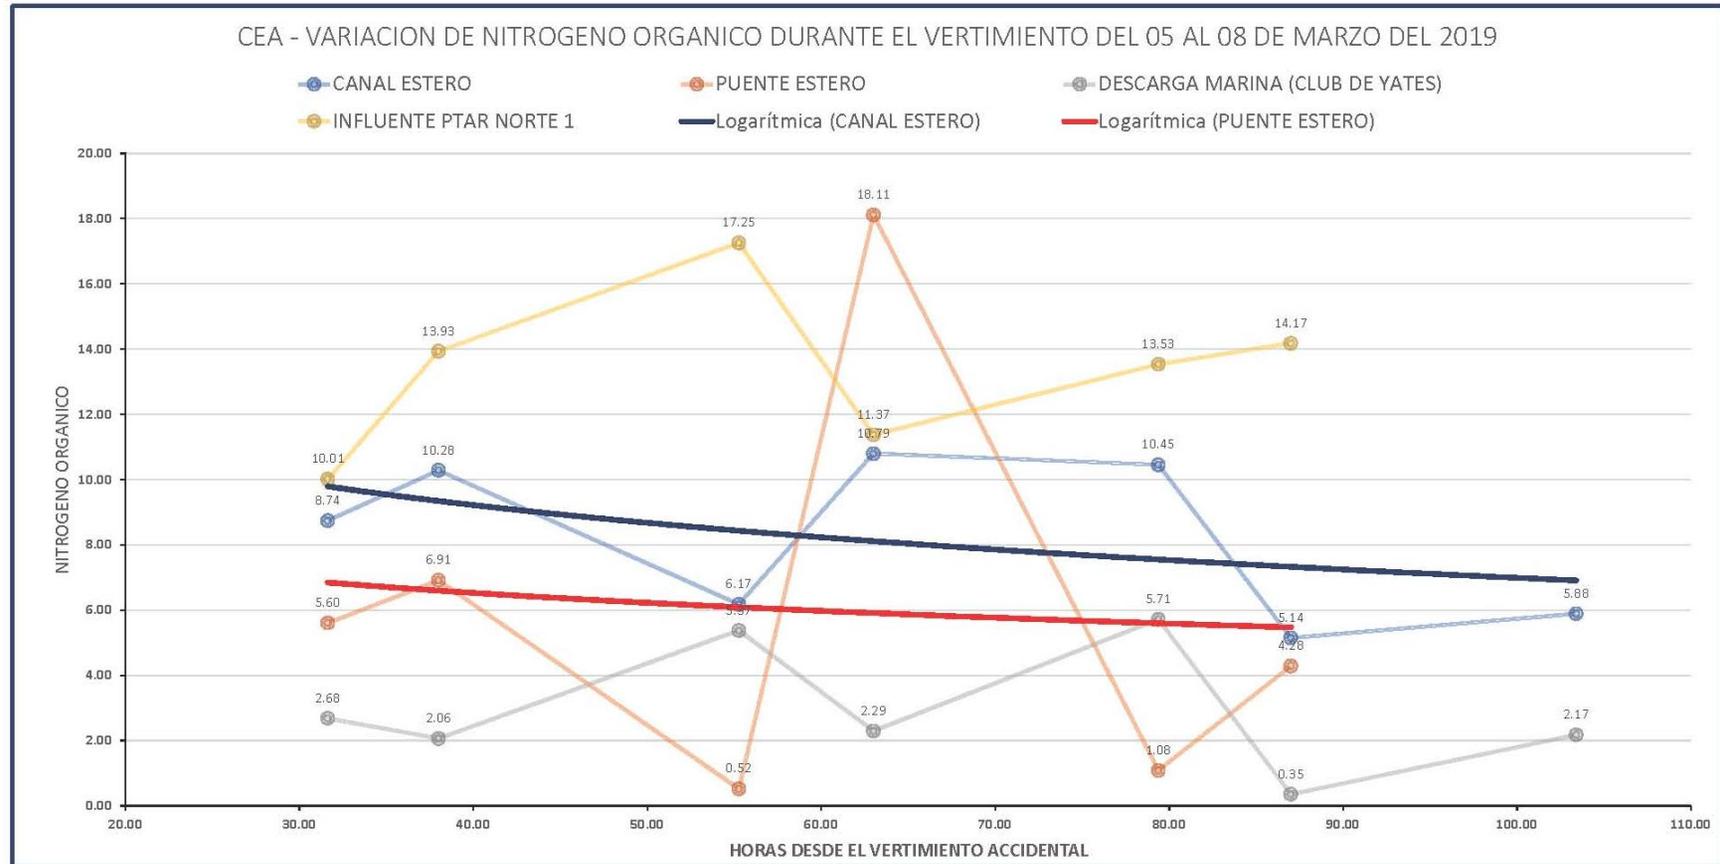
Ilustración 59. Variación de nitrógeno orgánico durante el vertimiento del 05 al 08 de marzo 2019.

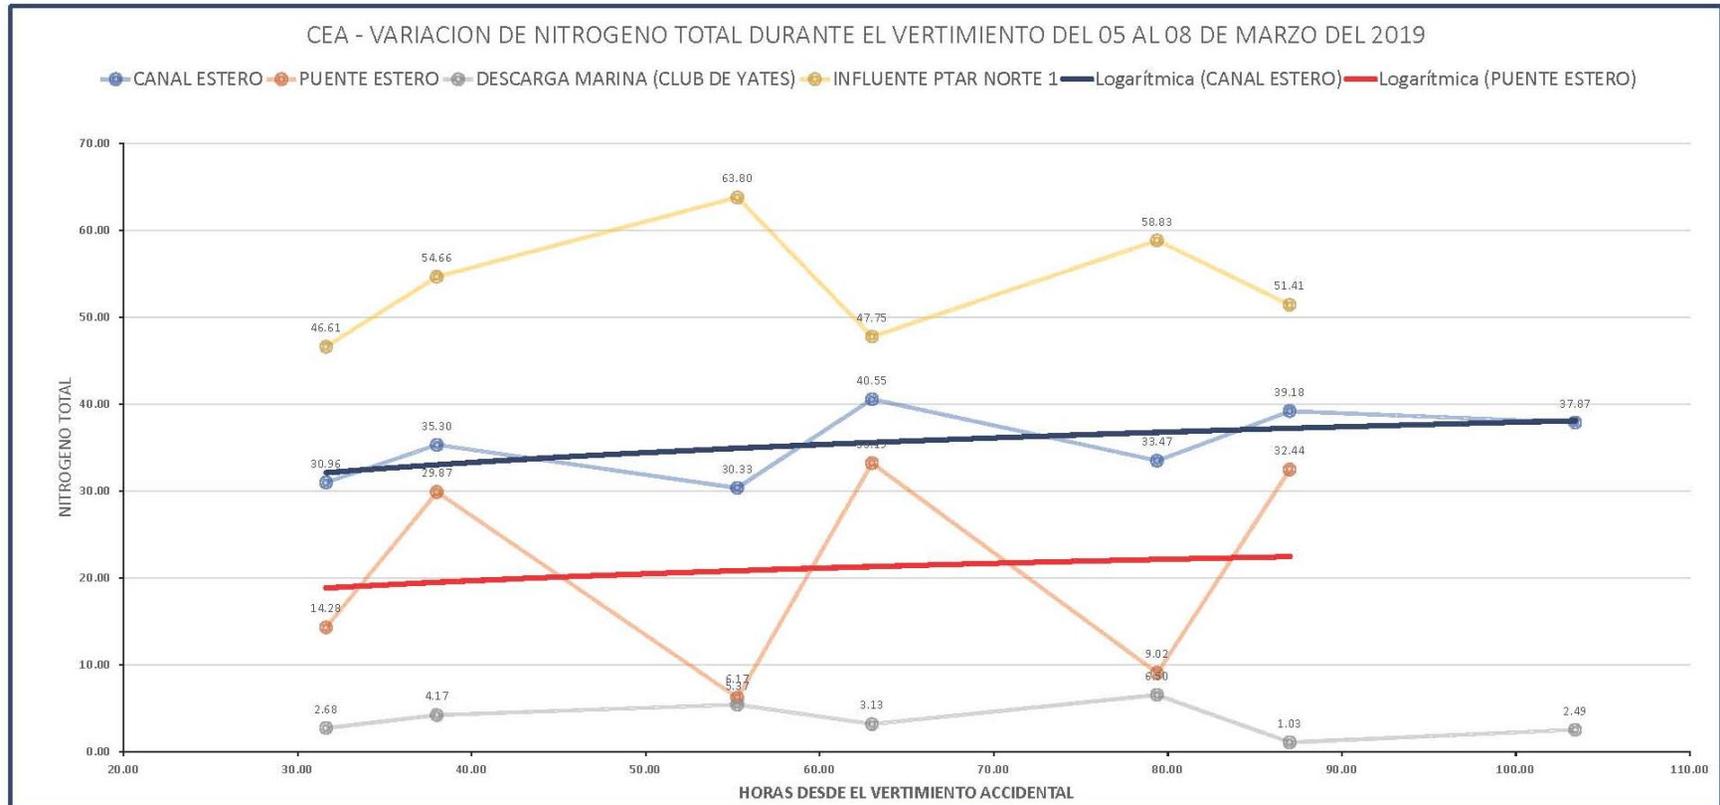
Ilustración 60. Variación de nitrógeno total durante el vertimiento del 05 al 08 de marzo 2019.

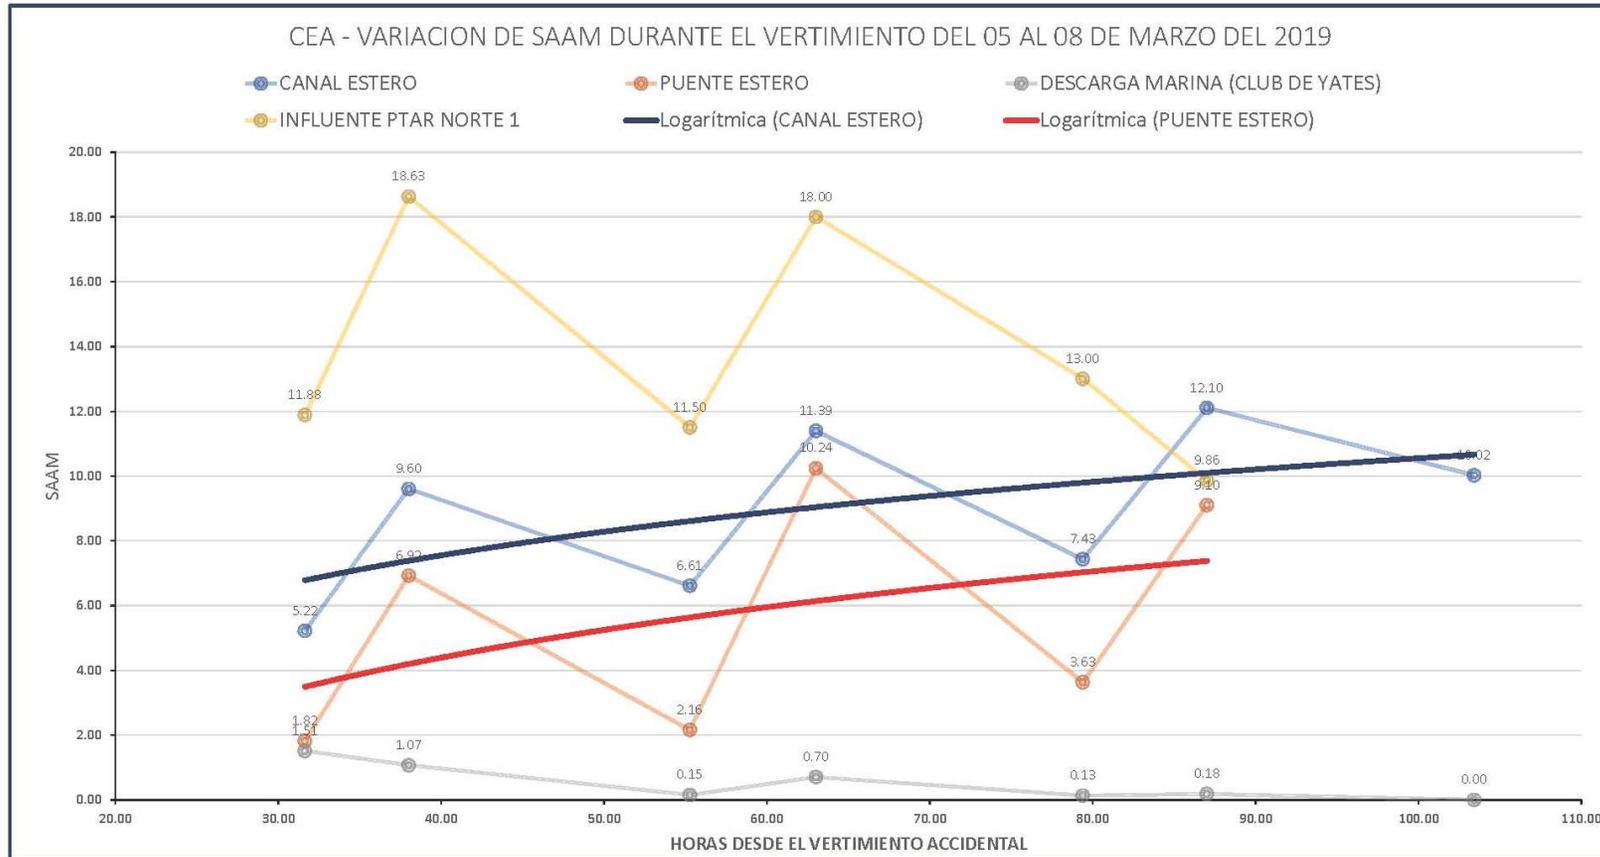
I.- SAAM:

Ilustración 61. Variación de SAAM durante el vertimiento del 05 al 08 de marzo 2019.

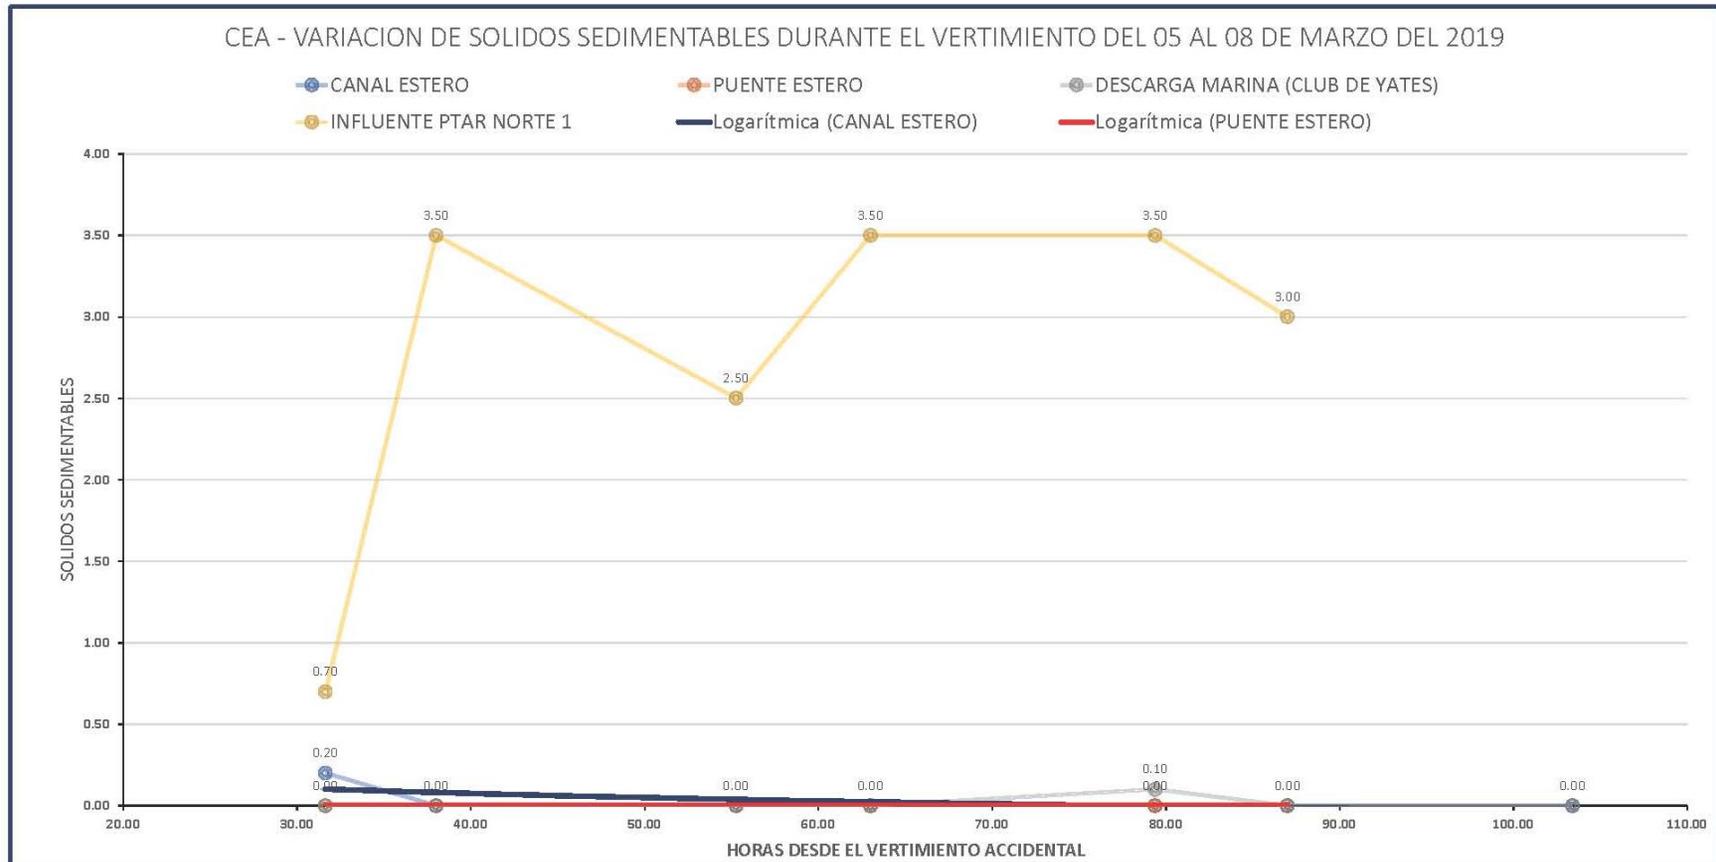
Ilustración 62. Variación de sólidos sedimentables durante el vertimiento del 05 al 08 de marzo 2019.

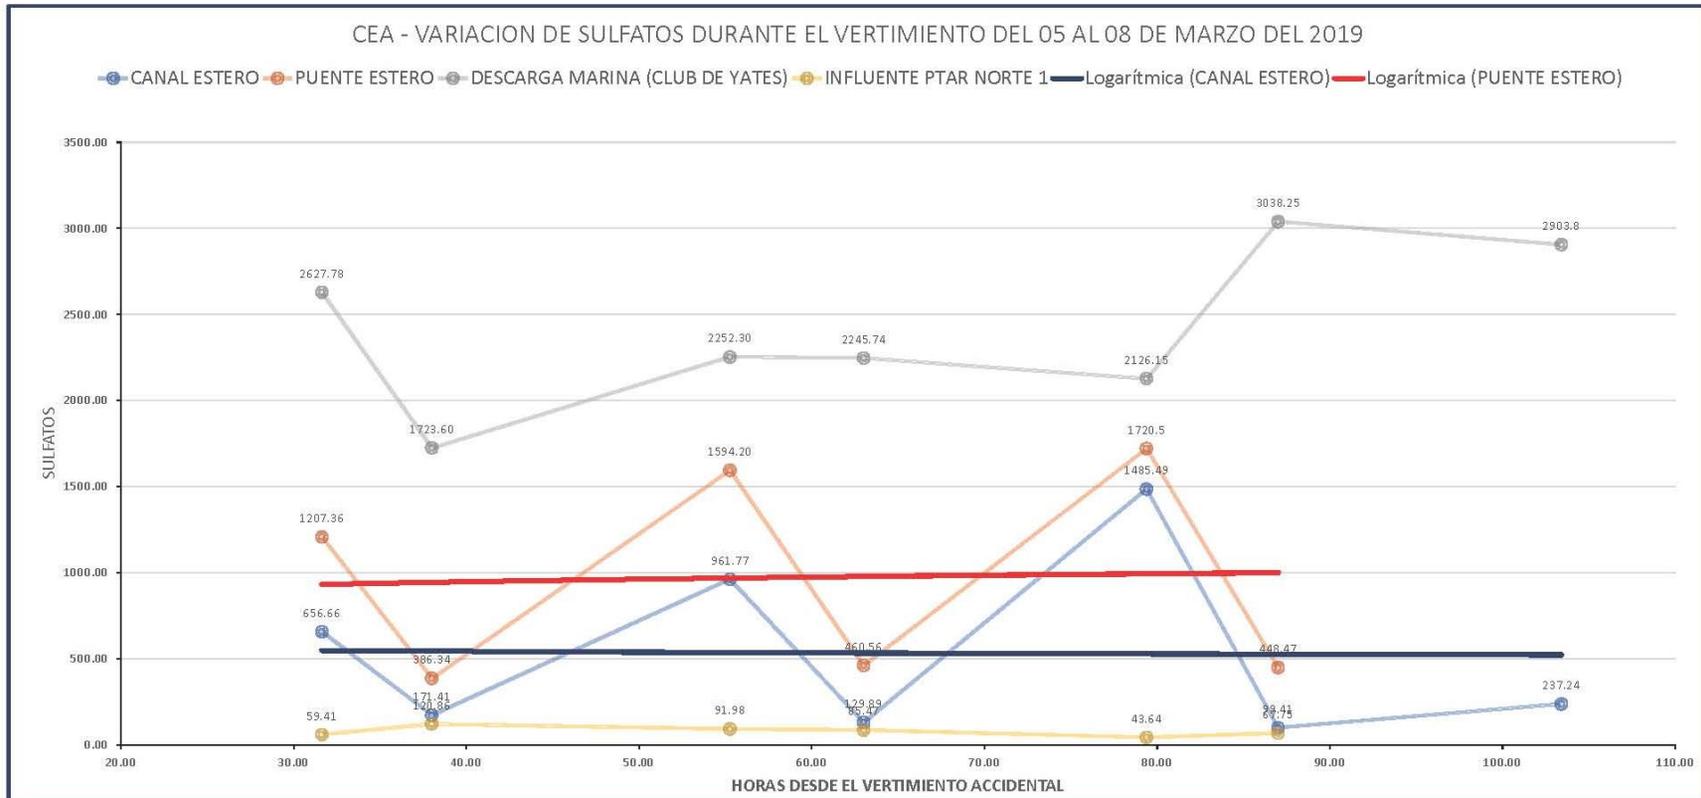
Ilustración 63. Variación de sulfatos durante el vertimiento del 05 al 08 de marzo 2019.

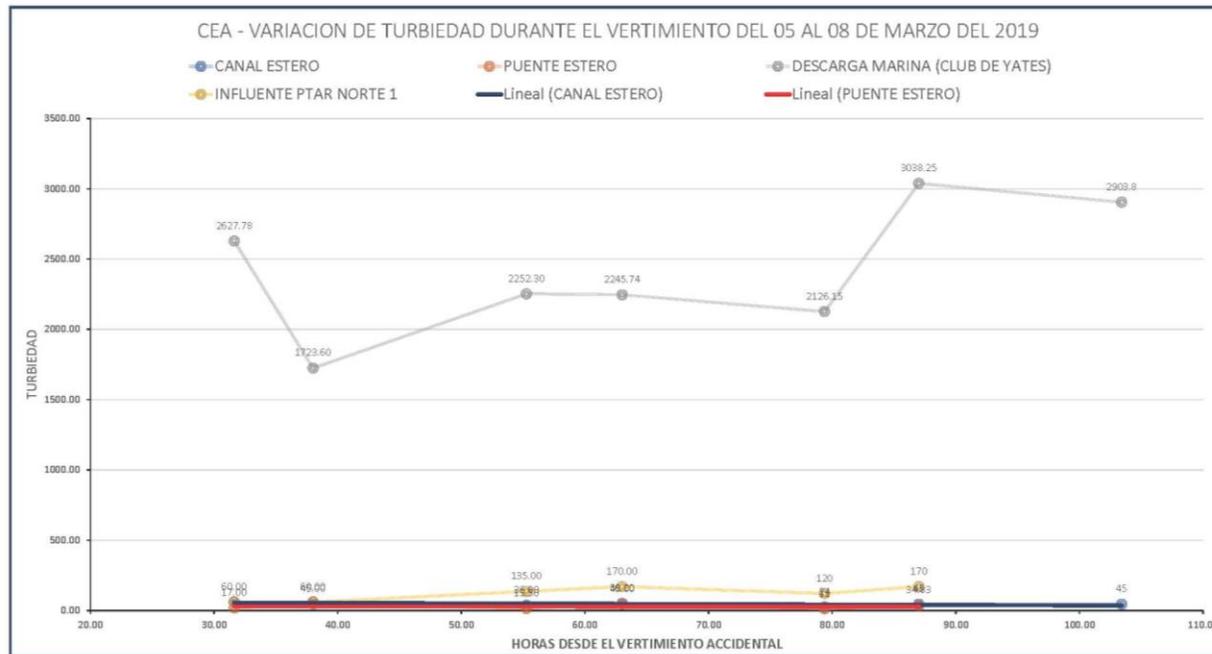
Ilustración 64. Variación de turbiedad durante el vertimiento del 05 al 08 de marzo 2019.

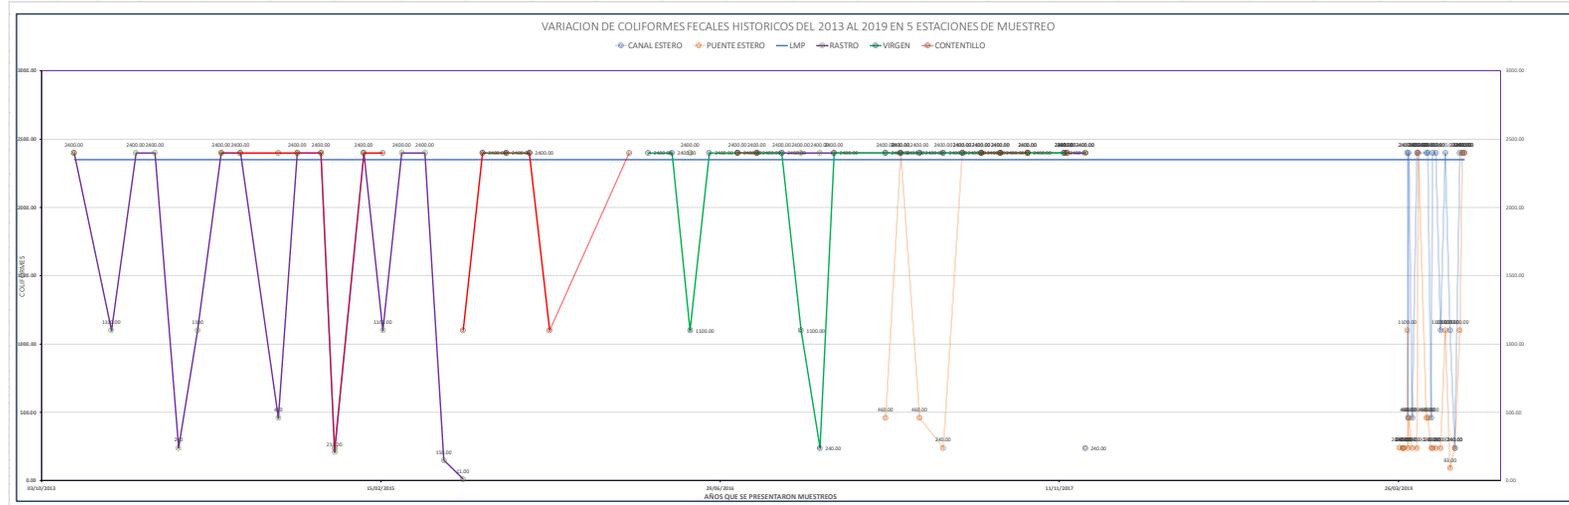
Ilustración 67. Coliformes fecales históricos en muestras de 3 afluentes al estero (Rastro, Virgen y Contentillo) y canal y puente estero del año 2013 al 2019

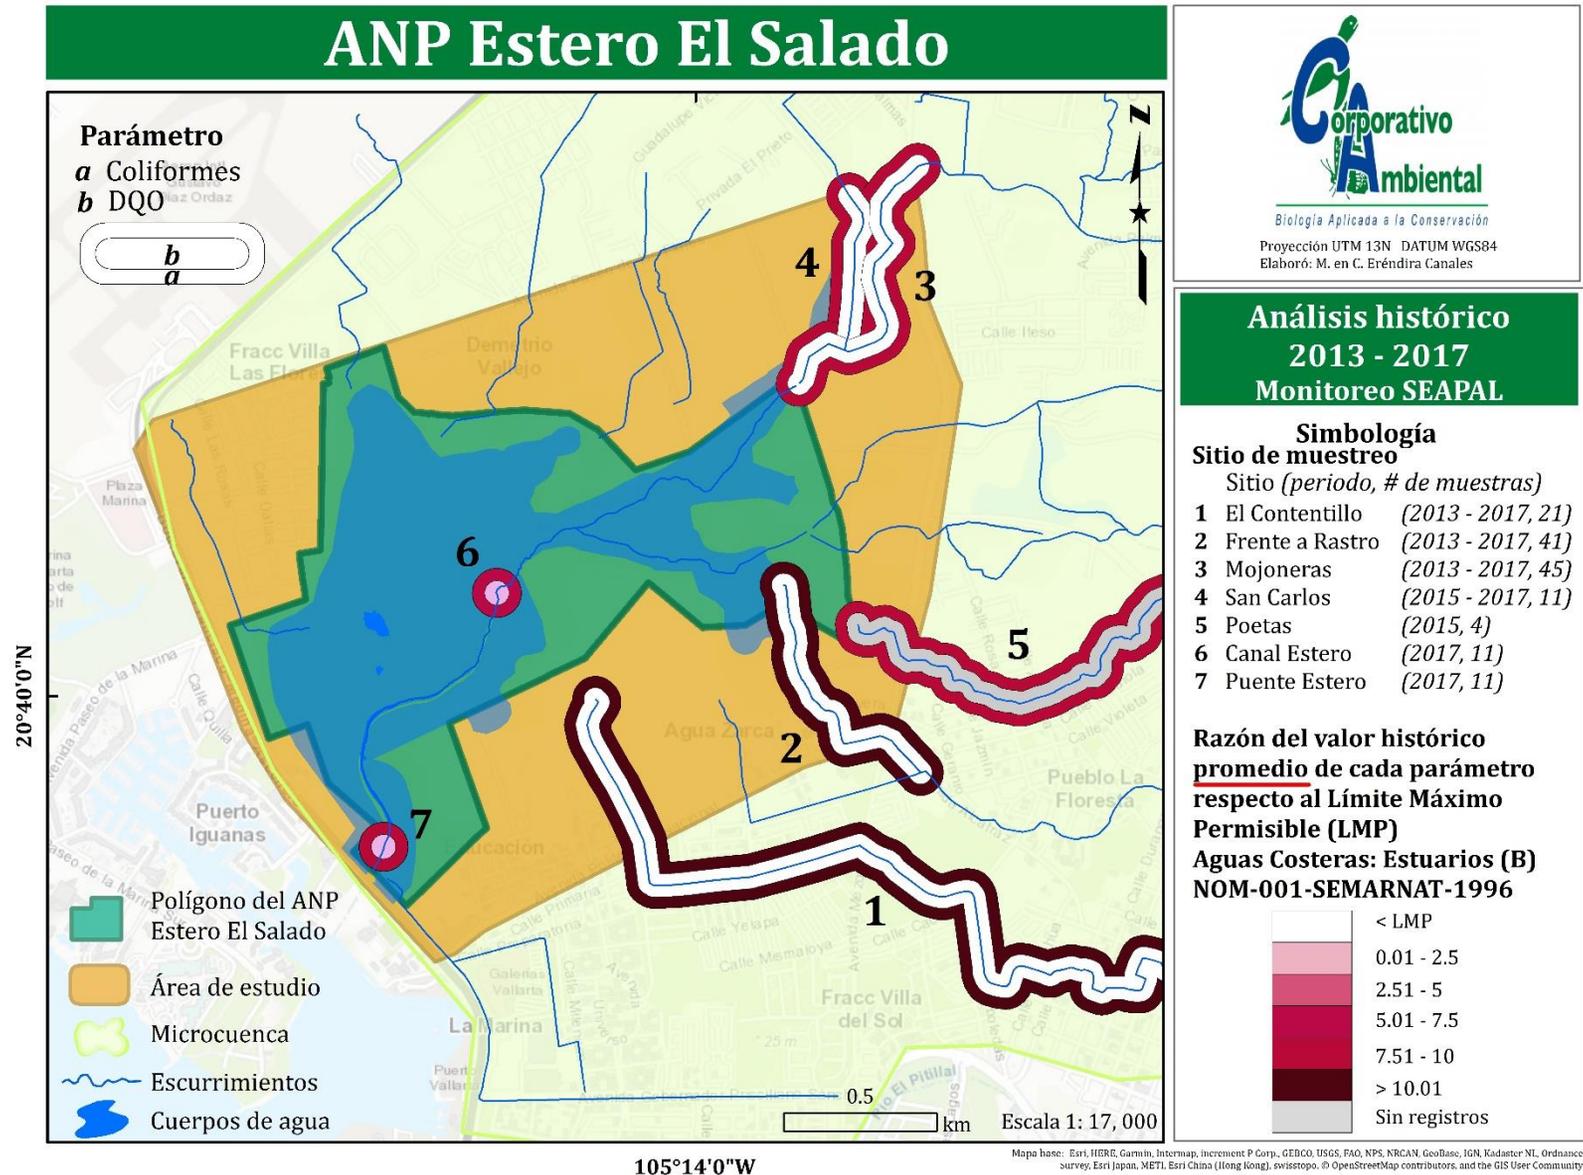
Ilustración 68. Análisis del muestreo histórico realizado por SEAPAL (2013-2017).

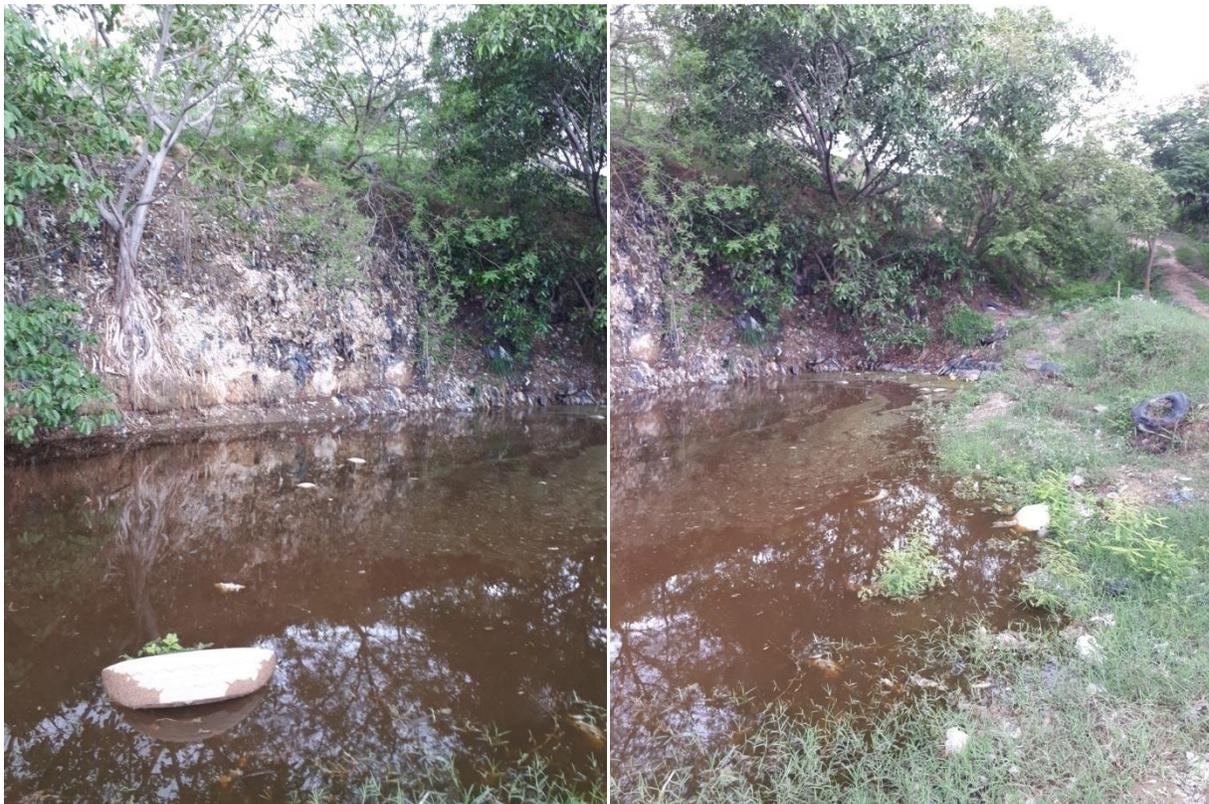
Ilustración 87. Fosa de lixiviados en ex vertedero El Magisterio.

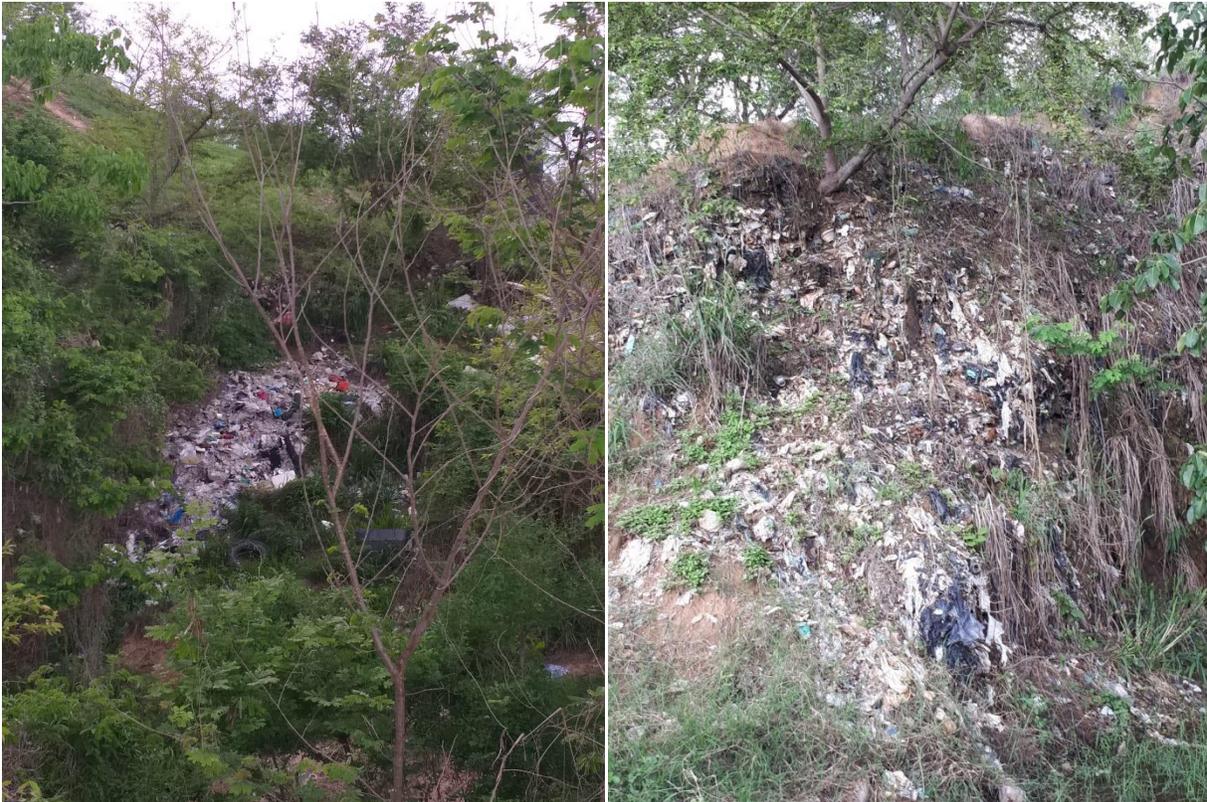
Ilustración 89. Residuos sólidos presentes en el ex vertedero El Magisterio.

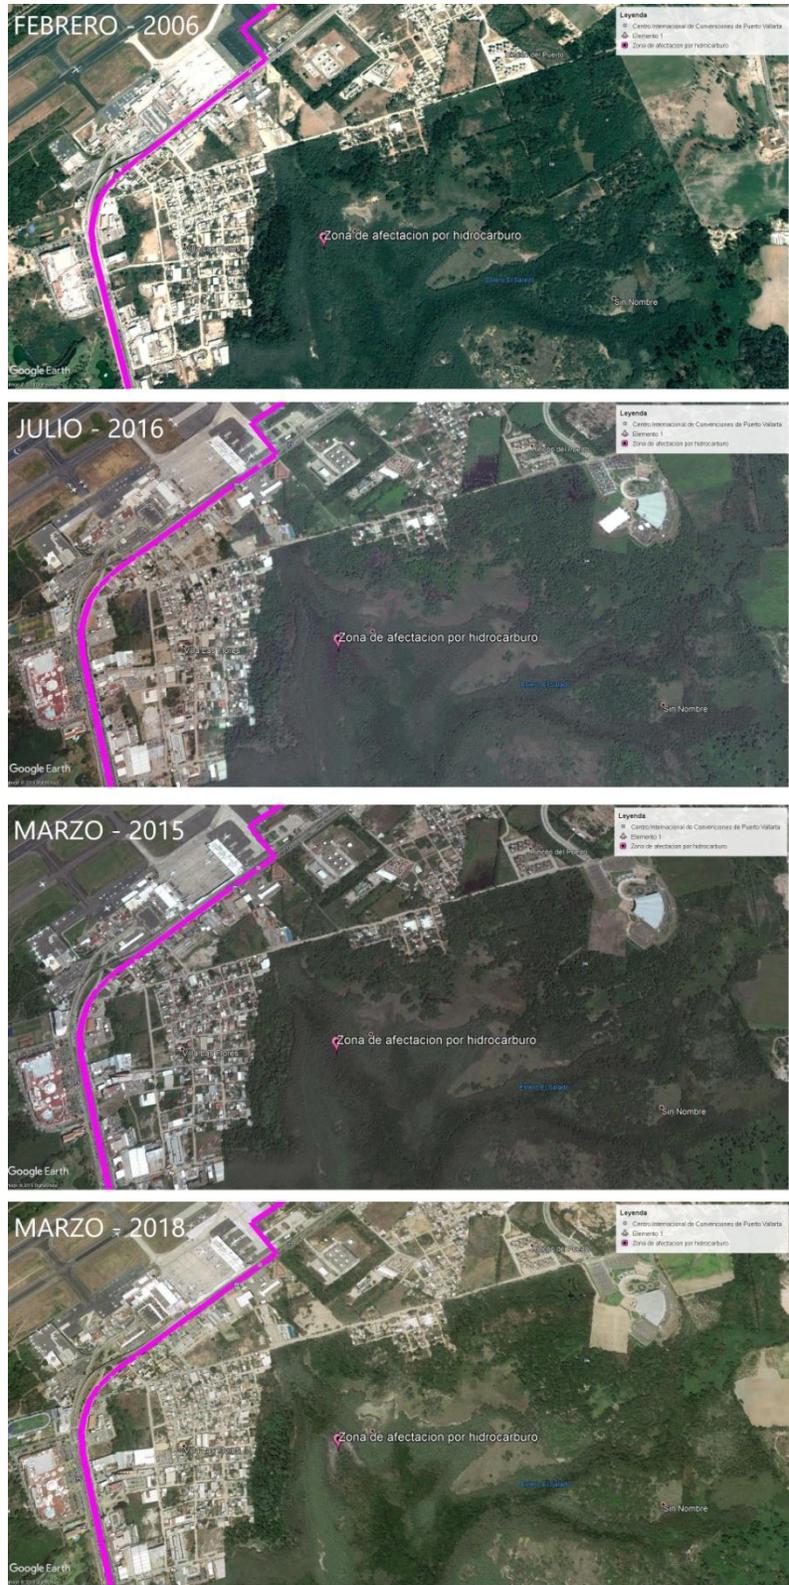
Ilustración 91. Evolución cronológica debido al vertimiento de turbosina en octubre del 2012.

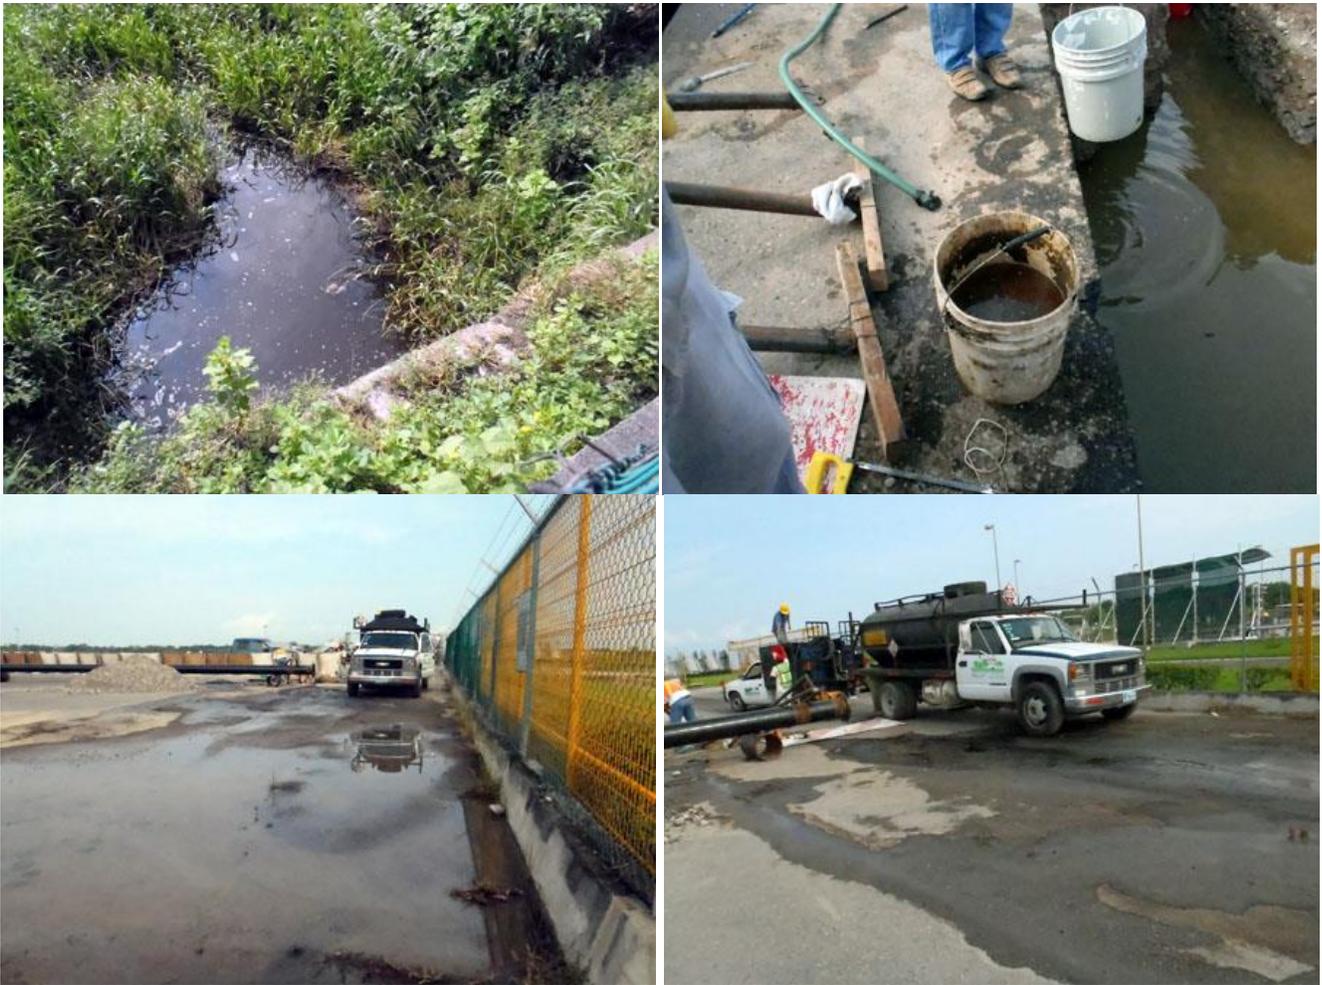
Ilustración 93. Fotografías del día de la contingencia de turbosina
