Evaluación ambiental y caracterización de posible afectación del Área Natural Protegida, Zona de Conservación Ecológica Estero El Salado, en la localidad de Puerto Vallarta, por contingencia ambiental derivada de la ruptura del colector centro norte en su línea de impulsión de 48", localizada en Av. México esq. Av. Las Palmas, Colonia Parque Las Palmas.

Contrato REQ- 65575

Julio de 2019

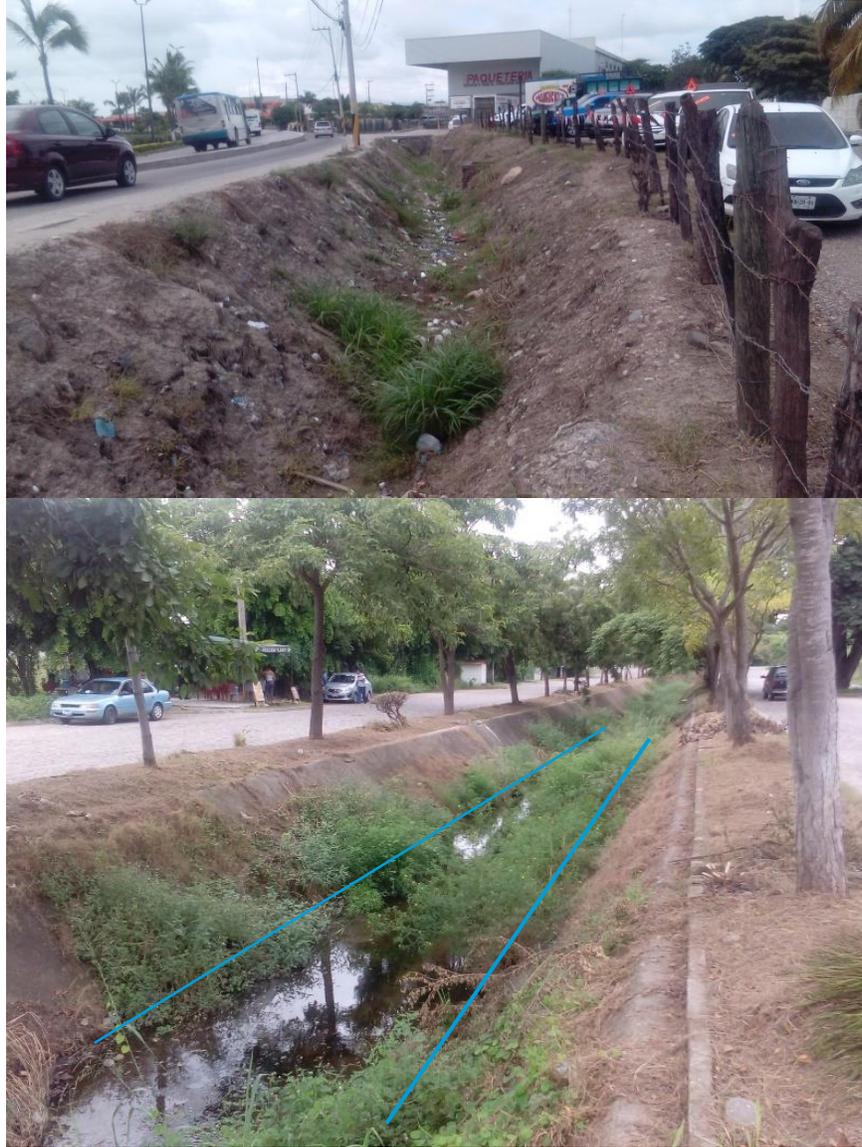
Ilustración 99. Canal Av. Las Palmas

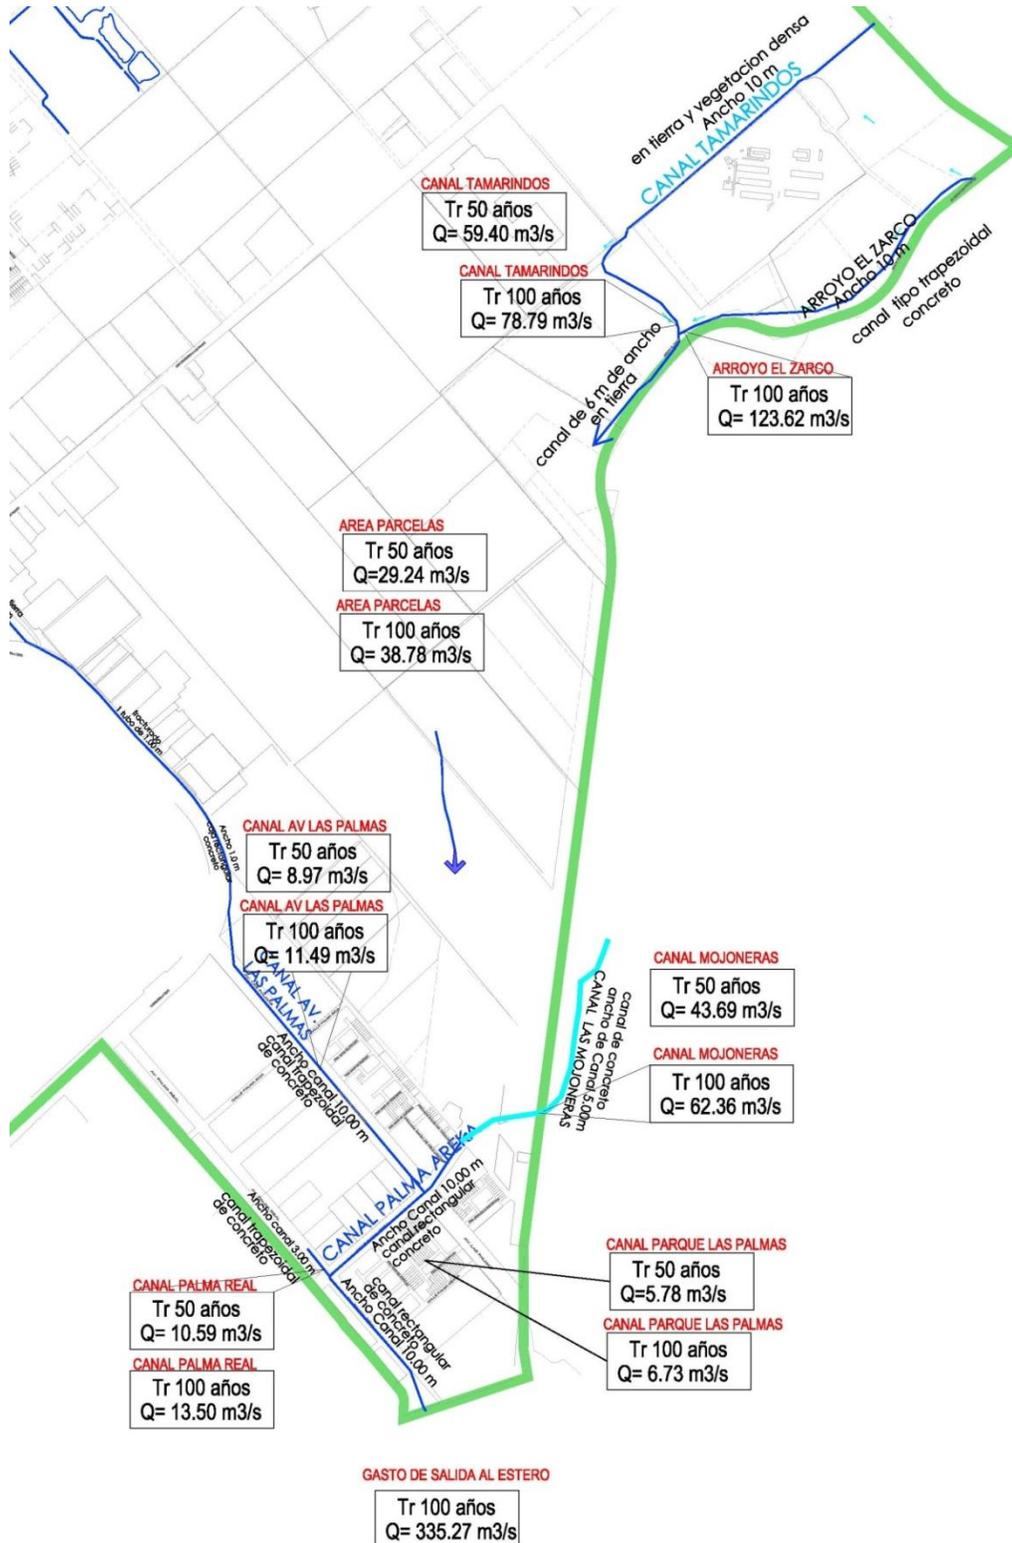
Ilustración 101. Gasto de salida al estero de los canales y arroyos Distrito 1
