SEAPALPV/D.G./519/2026
ASUNTO: Envío Informativo

La Subdirección de Laboratorio dentro del periodo **ENERO – MARZO del 2026** fue la encargada de realizar la verificación de la calidad del agua suministrada a la población, SEAPAL VALLARTA, realizando programas de muestreo; en pozos, galerías, potabilizadoras, tanques de almacenamiento, tomas domiciliarias, delegaciones y agencias municipales, en garzas y pipas, Gogomáticos atención de quejas de usuarios con una inversión de **$98,008.00 pesos** donde se beneficiaron alrededor de **306,931 habitantes**.

Por lo que dentro de la operatividad de las plantas durante el cuarto trimestre (ENERO - MARZO 2026) fue de:

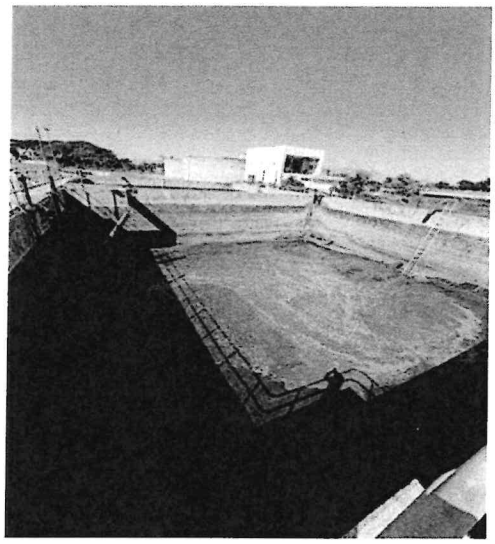
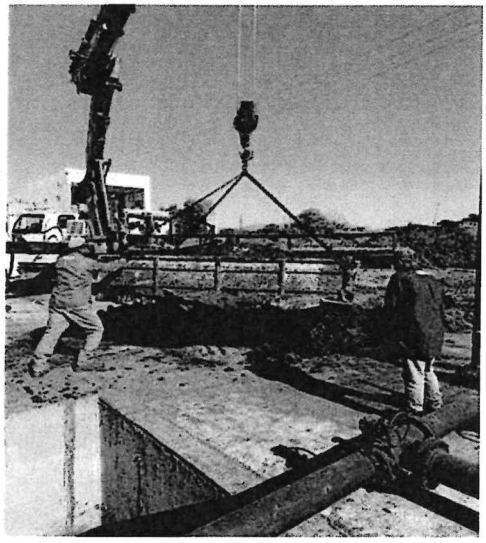
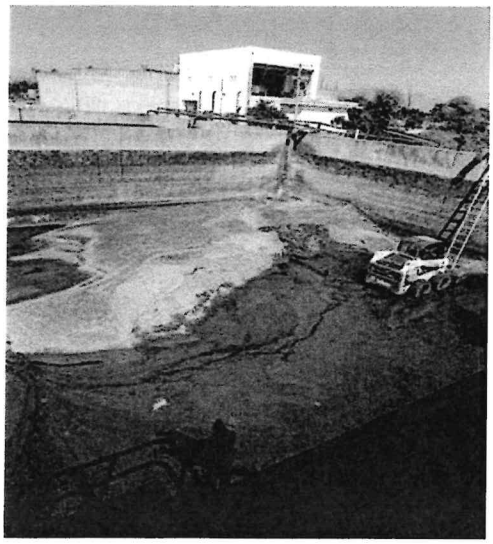
(TITULO JAL 100307 ACTIVIDAD NUMERO 16)

REHABILITACION DE DIGESTION AEROBIA DE LODOS NORTEII

Se relizan maniobras de retiro de solidos arenas asi como revision de infraestructura cambio de valuvas y tuberias

Maniobras de desazolve, se ingresó mini cargador en zanja para llenado de plataforma con apoyo de grúa retirar arenas

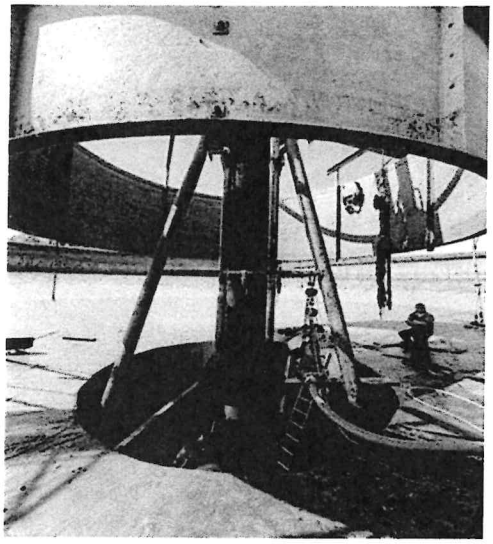
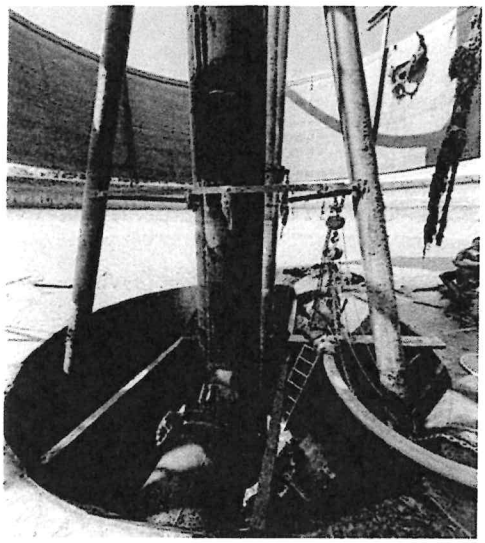
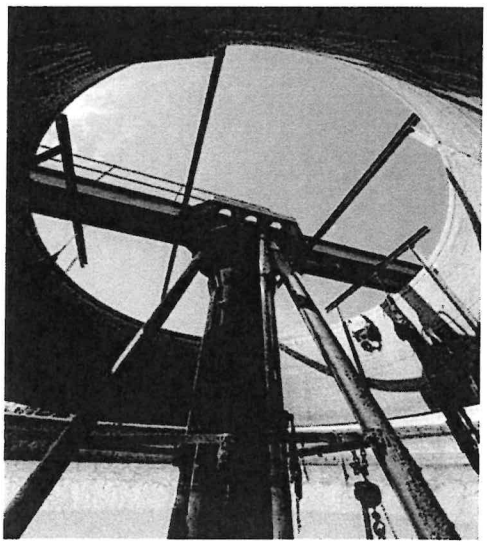
(TITULO JAL 100307 ACTIVIDAD NUMERO 9)

REHABILITACION DE TANQUES SEDIMENTADORES SECUNDARIOS NORTEII.

Mantenimiento de sedimentador limpieza de drenes, retiro de taponamiento en válvula telescópica, revisión y valoración en rastras.

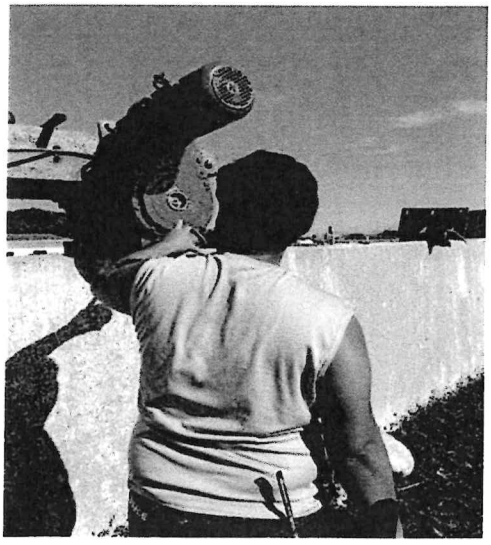
COLOCACION DE LLANTA SEDIMENTADOR NORTEII

Se realiza cambio de llanta colocación de flechas chumaceras y reductor

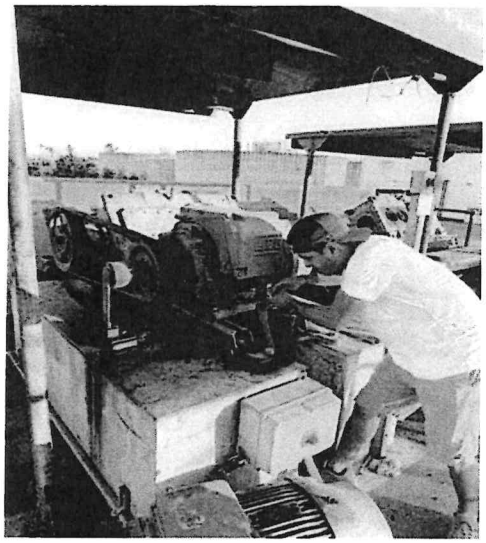
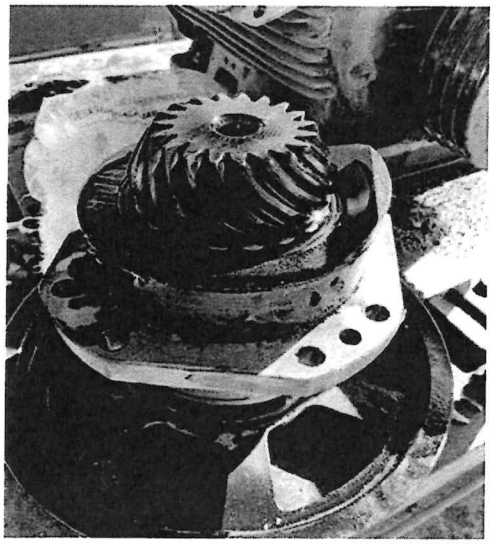
(TITULO JAL 100307 ACTIVIDAD NUMERO 14)

REHABILITACION DE SISTEMA DE RECIRCULACION DE LODOS NORTEII

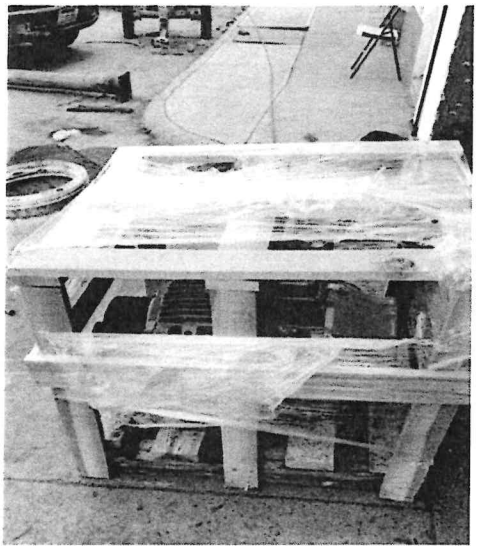
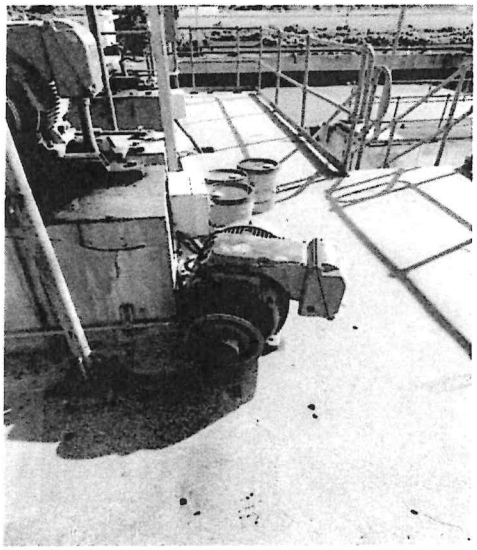
Mantenimiento preventivo y correctivo motor nuevo y motor reductor

de motor reductor cambio de aceite así como ajuste de bandas.

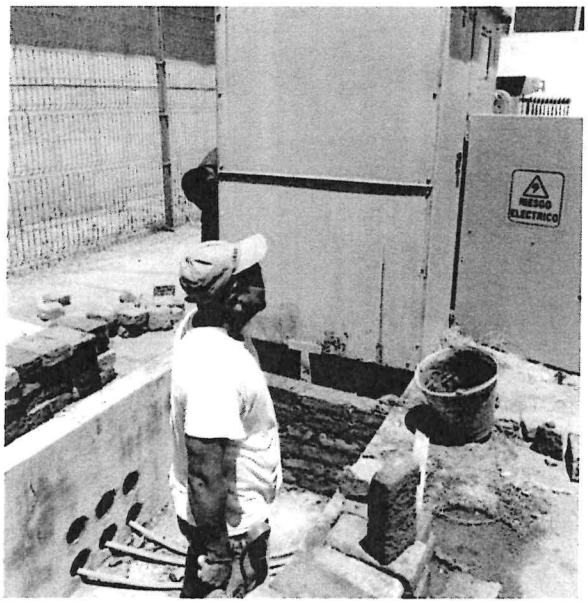
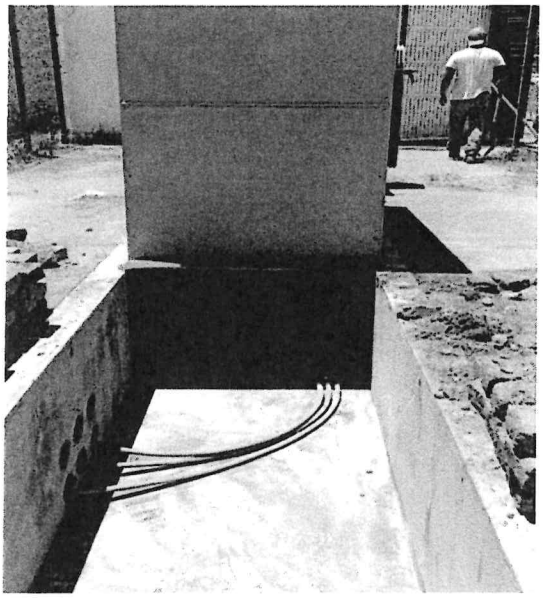
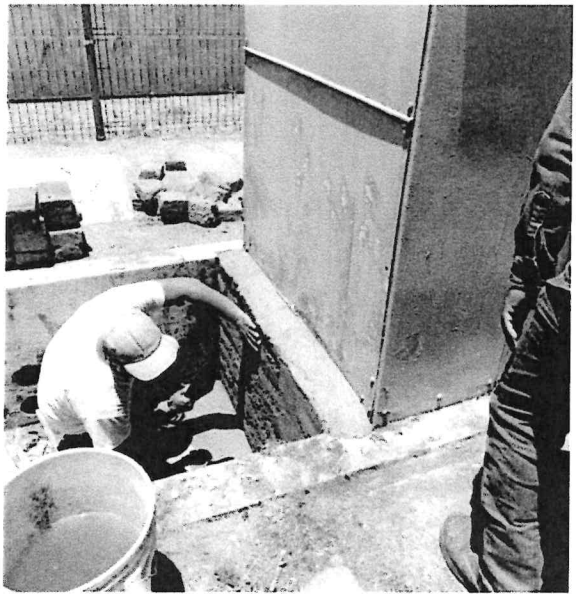
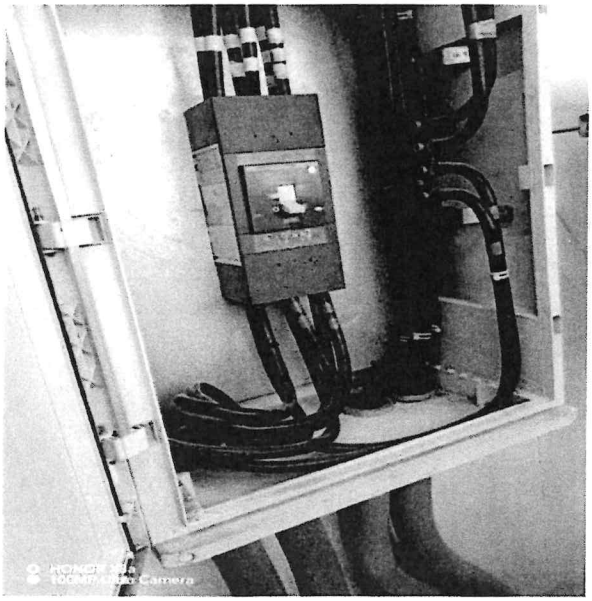
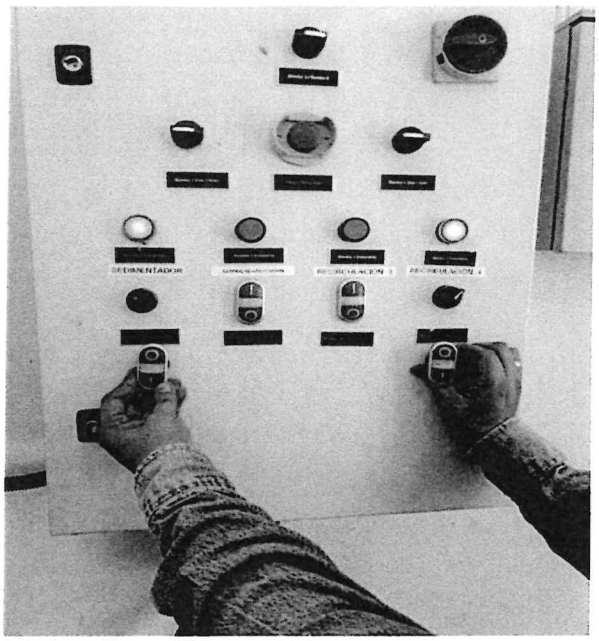
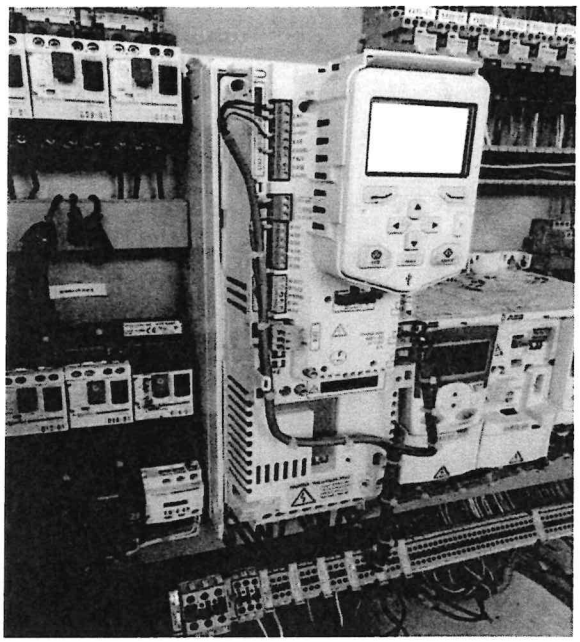
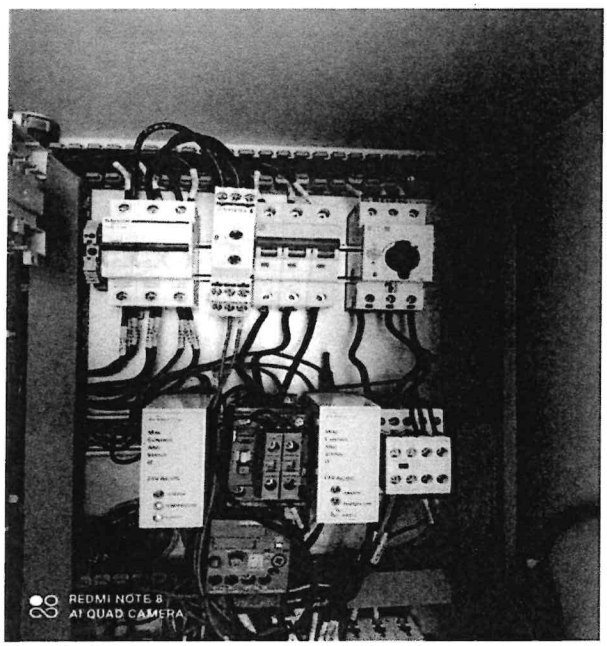
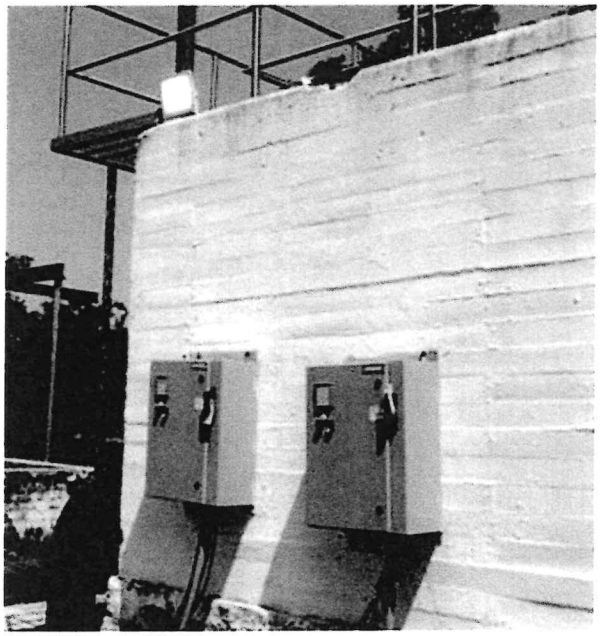
(TITULO 817873 ACTIVIDAD 4)

REHABILITACION Y MEJORA DE CASETA DE CONTROL DE MOTORES.

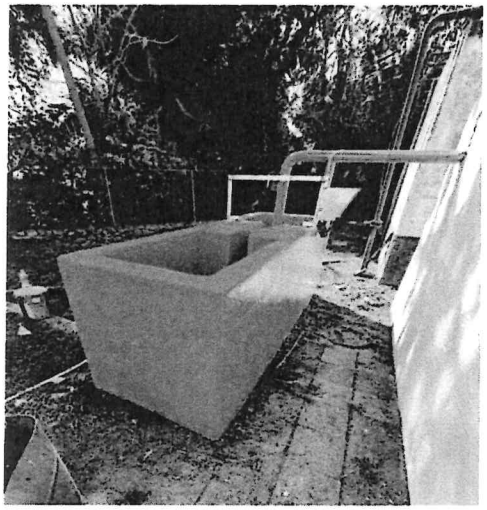
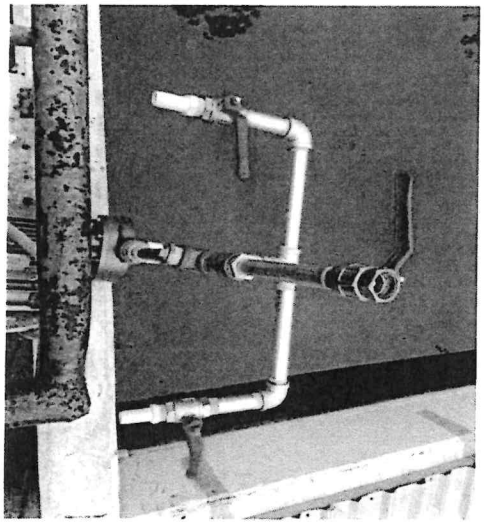
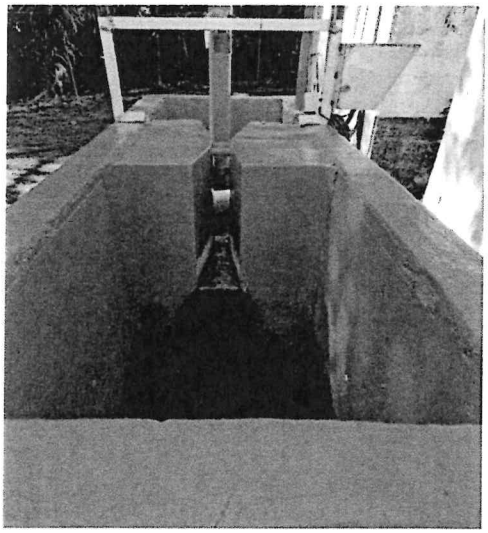
REHABILITACION Y MEJORA DE SISTEMA DE DESINFECCION

Se realiza la sustitución de tubería dañada por desgaste, así como peras de nivel válvulas , bomba presurizadora, dosificador de hipoclorito al igual que un contenedor nodriza de 10 ml lts 40% virgen con una alta resistencia y densidad

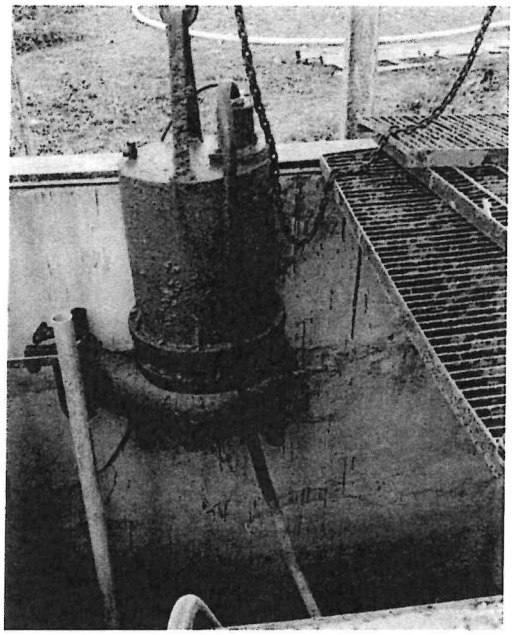
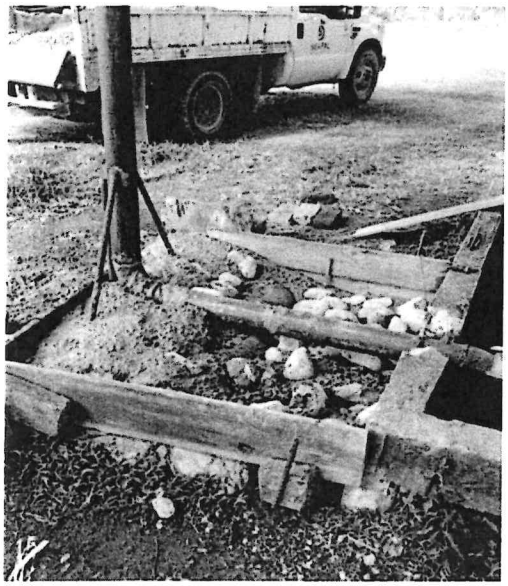
(TITULO 817873 ACTIVIDAD 11)

MEJORA PUNTO DE MUESTREO EN EFLUENTE.

Se realiza colocación de paso en barandal con una llave de paso y bomba vertical en salida de efluente para mejorar la toma de muestra.

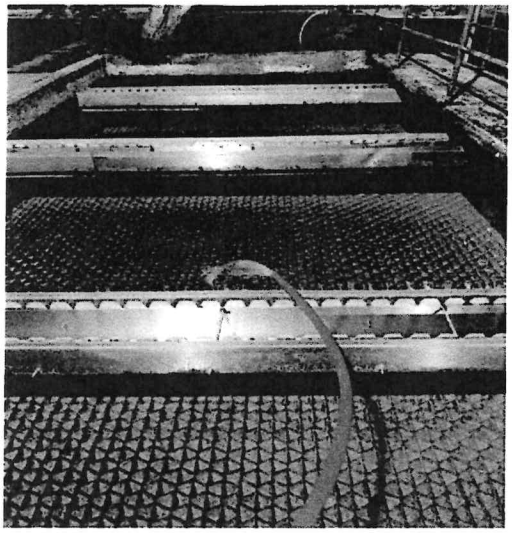
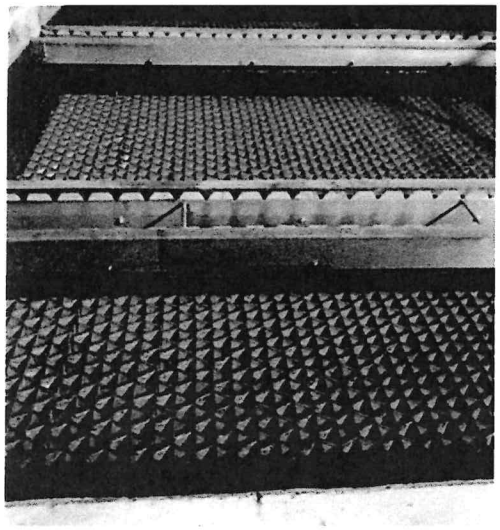
(TITULO JAL133924 ACTIVIDAD 6,7)

REAHABILITACION Y MEJORA DE SEDIMENTADOR RECTANGULAR ALTA TASA NO.1 Y NO2.

Se realiza remplazo de los modulos de sedimentación Brentwoods por desgaste asi como limpieza

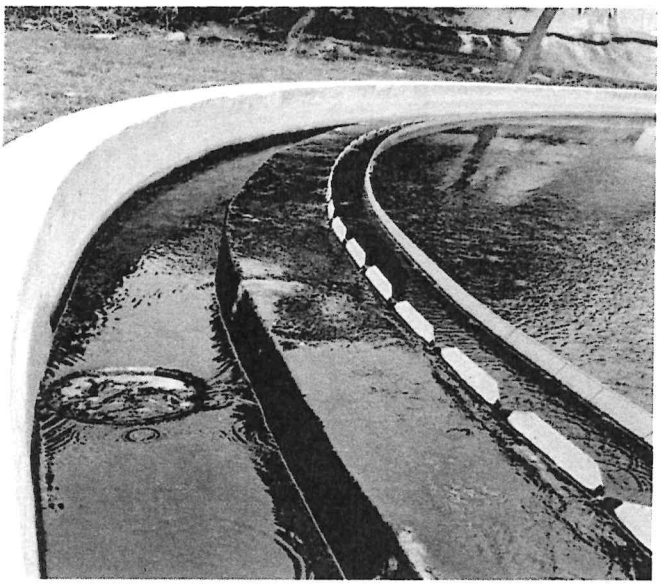
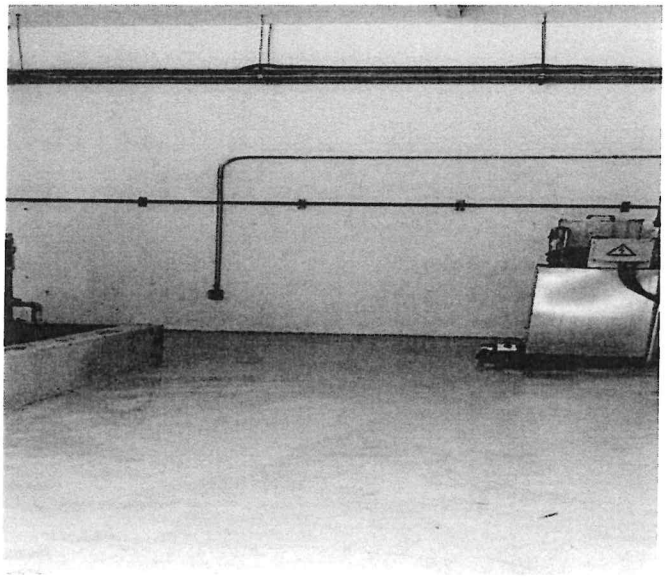
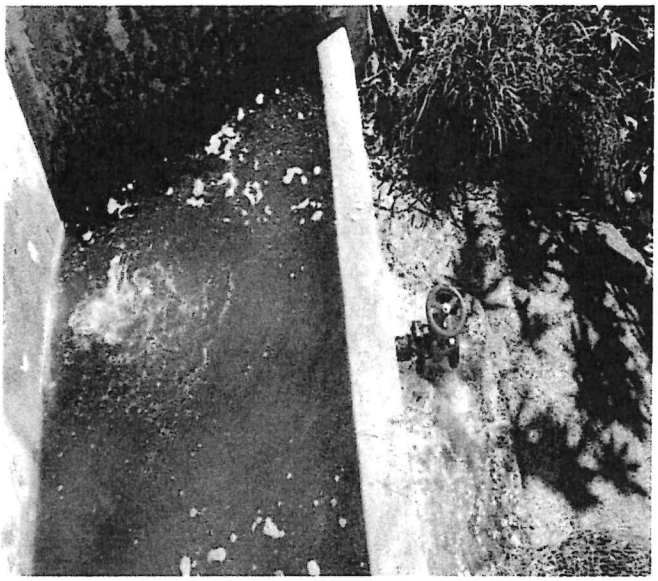
MEJORAMIENTO DE TANQUE SEDIMENTADOR SECUNDARIO.

Su finalidad es garantizar la correcta separación de solidos suspendidos por gravedad, evita la acumulación de lodos sépticos y obstrucciones.

Se realiza remplazo de equipo de bombeo para retorno de lodos así como remplazo de vertederas, en la foto se muestra los resultados de los trabajos realizados.
